H3ロケット試験機1号機 打上げ失敗原因調査状況について

H3ロケット試験機1号機 打上げ失敗原因調査状況

2023年4月27日

宇宙航空研究開発機構

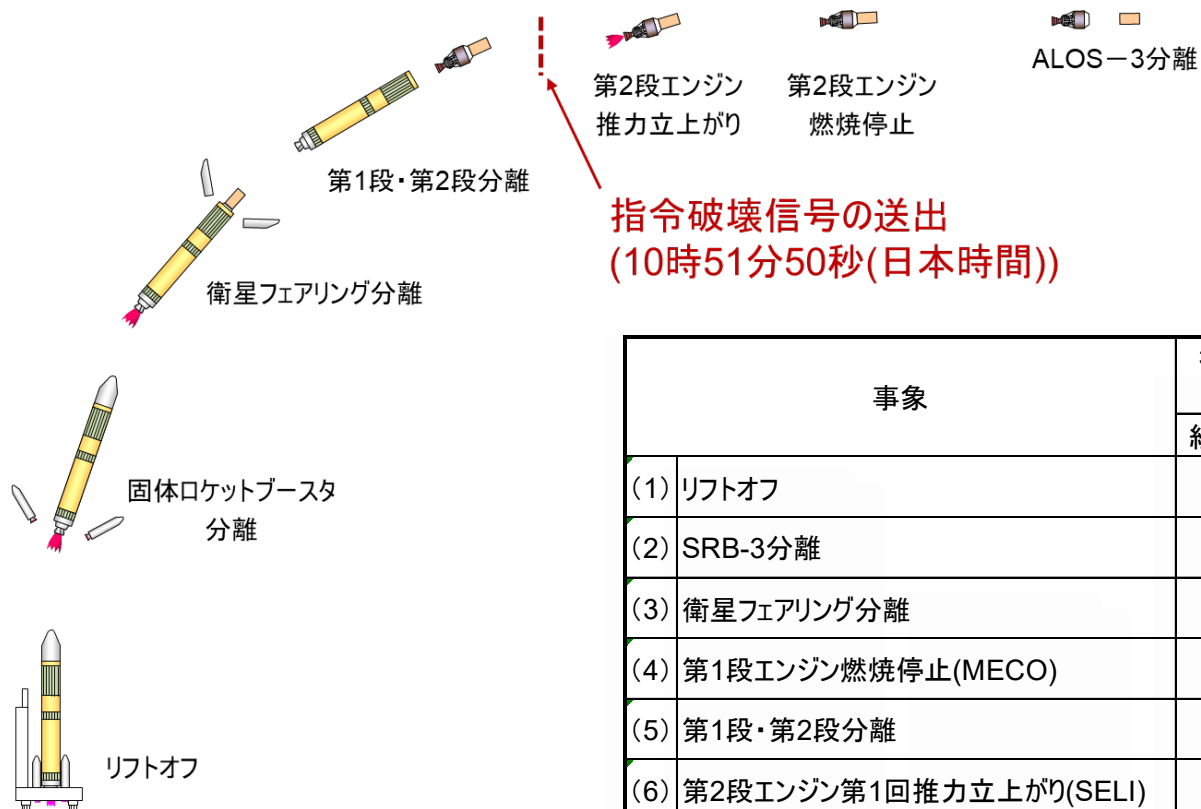
- 2023年3月7日10時37分55秒(日本標準時)に、H3ロケット試験機1号機を打ち上げた。
- 第2段エンジンが着火しなかったことにより、所定の軌道に投入できる見込みがないことから10時51分50秒にロケットに指令破壊信号を送出し、打上げに失敗した。
- ロケットは第1段・第2段分離まで、計画どおり飛行した。

指令破壊信号の送付
(10時51分50秒(日本時間))

打上げ時刻(10時37分55秒(日本時間))

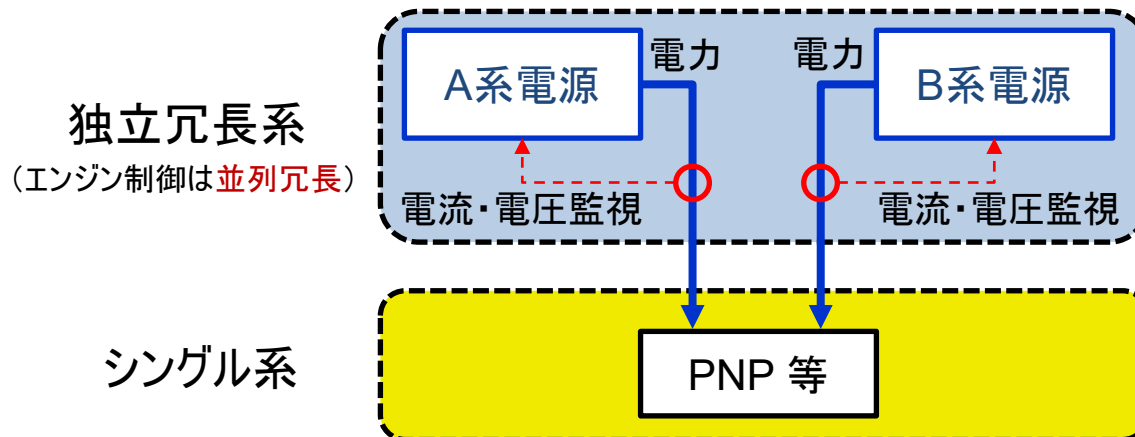
- H3ではシステム信頼度をH-IIAから向上させるため、2段電気系システムに**独立二重冗長**を採用。
- ロケットは飛行中のイベント制御で信号の取りこぼしができない**タイムクリティカルなシステム**のため、冗長設計はA系/B系の双方が動作するアクティブ冗長(両系で計算を実施)。
- **PNPを含む2段エンジンシステム**は実績あるLE-5Bヘリテージを活用し**シングル系を継承**。2段エンジンシステムはH-IIAロケット同様に宇宙用部品を使用し、飛行実績を有するもので構成。
- 冗長系とシングル系のインターフェースは、A系の故障後に制御系をB系に切り替える待機冗長と、A系/B系をOR結合で出力し、故障が生じた系は出力を抑制する**並列冗長**の2種類が存在。
 - ・ 待機冗長: 冗長切替時に**制御信号が抜けても以降の制御周期で回復可能なもの**
(例: エンジンのジンバルやスラストによる姿勢制御などのフィードバック制御が対象)
 - ・ 並列冗長: 冗長切替時の**制御信号抜けがミッションフェイルに繋がるもの**
(例: 衛星分離やエンジン着火、停止など、**ロケット特有のイベント制御**が対象)

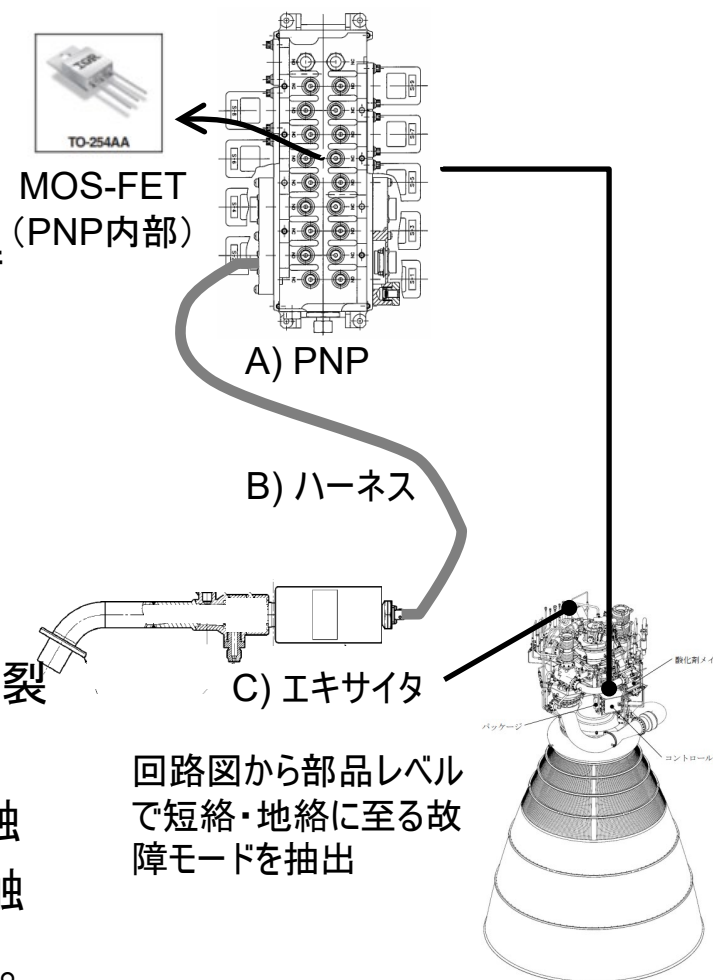
- MOS-FET (トランジスタの一種) : 取扱時にドレインピン損傷
- リード線 (FET、ソレノイド) : 振動摩耗・組立時挟み込み

- シールド結線部 : 製造時入熱損傷・低温劣化・負荷
- コネクタ : 勘合時にメッキが剥がれてジャンパ

- コンデンサ : 取扱時損傷・リード線とケース接触
- 貫通フィルタ : 取扱時に損傷
- トランジスタ : リード線接触・製造時入熱損傷
- トランス : グロー放電を誘発するポッティング亀裂
- ダイオード : 取扱時に損傷しオープン故障
- フィルタ組立 : 組立不良によるコイルとケースの接触
- 発振回路部 : 異物による地絡・1次/2次コイル接触

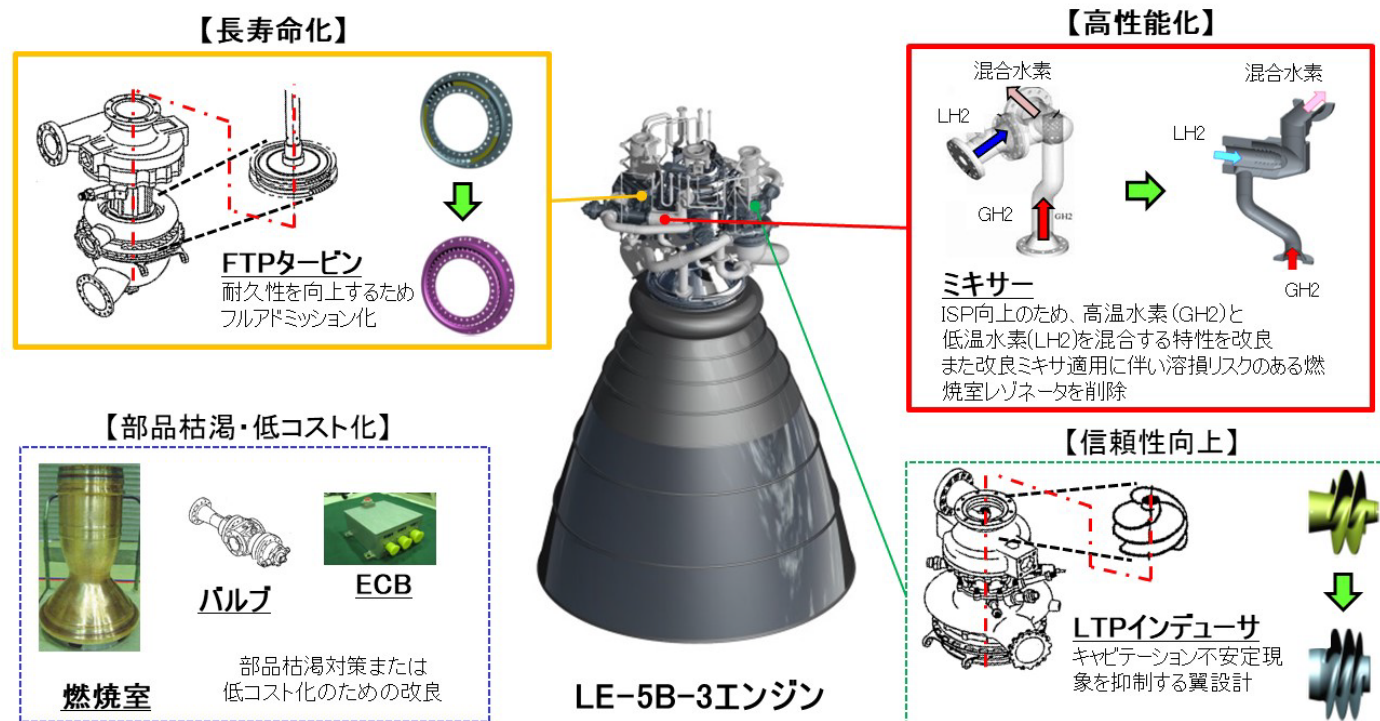
LE-5B-2とLE-5B-3の違い

- H3用2段エンジン(LE-5B-3)は、ロケットシステムからの要求に応えるため、H-IIA用2段エンジン(LE-5B-2)に対して**性能および寿命の向上**を図る改良型である。
- その他、開発費とリスクを極力増加させない範囲で信頼性向上・部品枯渇対策等を目的とした各コンポーネントの改良を行う。
- **エンジンの搭載機器は基本的に同等**である。
