科学技術・学術審議会
研究計画・評価分科会
宇宙開発利用部会
調査・安全小委員会
(第47回) 2023.5.25

H3ロケット試験機1号機 打上げ失敗原因調査状況

2023年5月25日

宇宙航空研究開発機構

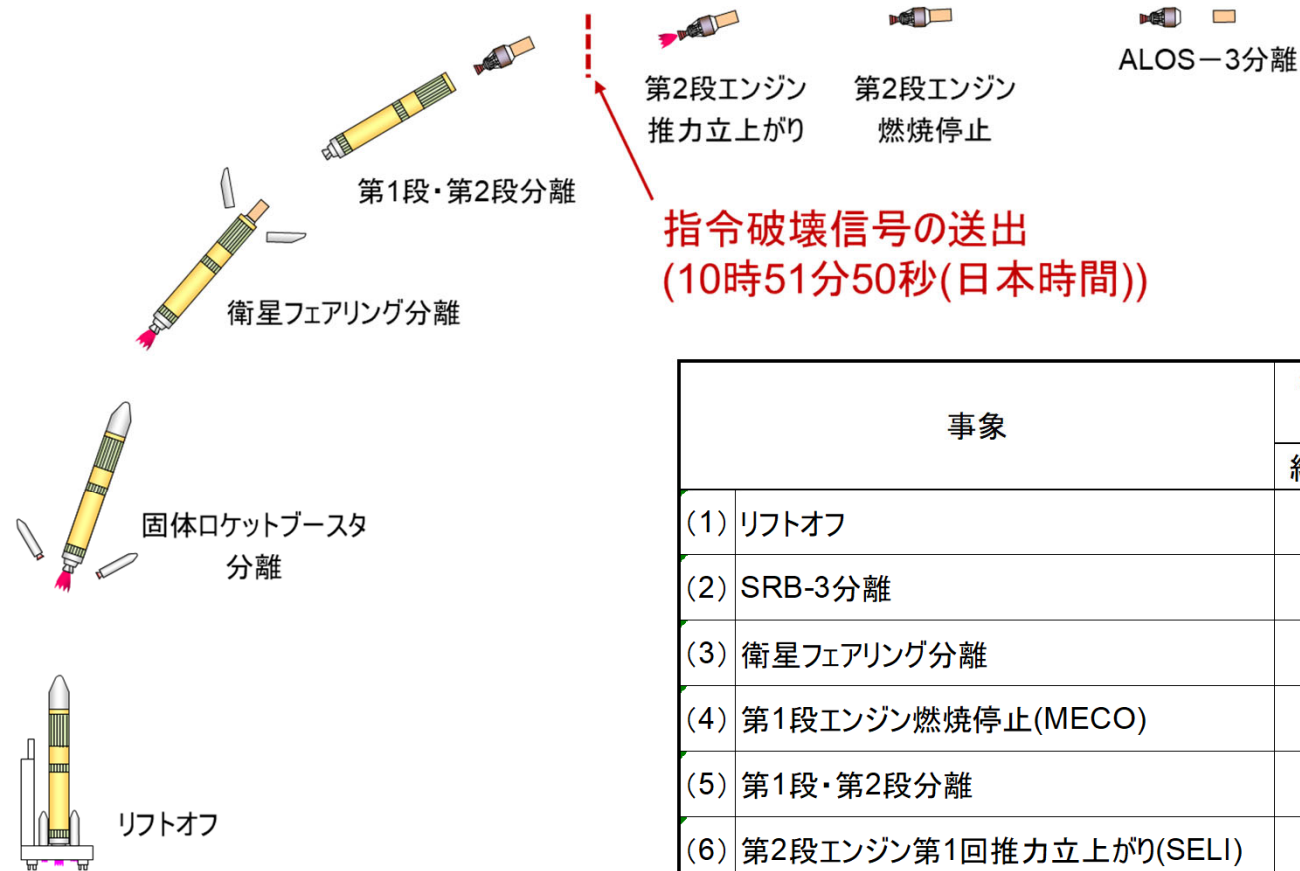
- 2023年3月7日10時37分55秒(日本標準時)に、H3ロケット試験機1号機を打ち上げた。
- 第2段エンジンが着火しなかったことにより、所定の軌道に投入できる見込みがないことから10時51分50秒にロケットに指令破壊信号を送出し、打上げに失敗した。
- ロケットは第1段・第2段分離まで、計画どおり飛行した。

事象	打上後経過時間 (フライト結果)			(参考)予測値		
	経過秒	分	秒	経過秒	分	秒
(1) リフトオフ	0	0	0	0	0	0
(2) SRB-3分離	116	1	56	116	1	56
(3) 衛星フェアリング分離	212	3	32	211	3	31
(4) 第1段エンジン燃烧停止(MECO)	296	4	56	296	4	56
(5) 第1段・第2段分離	304	5	4	303	5	3
(6) 第2段エンジン第1回推力立上がり(SELI)	-	-	-	316	5	16
(7) 飛行中断	835	13	55	-	-	-

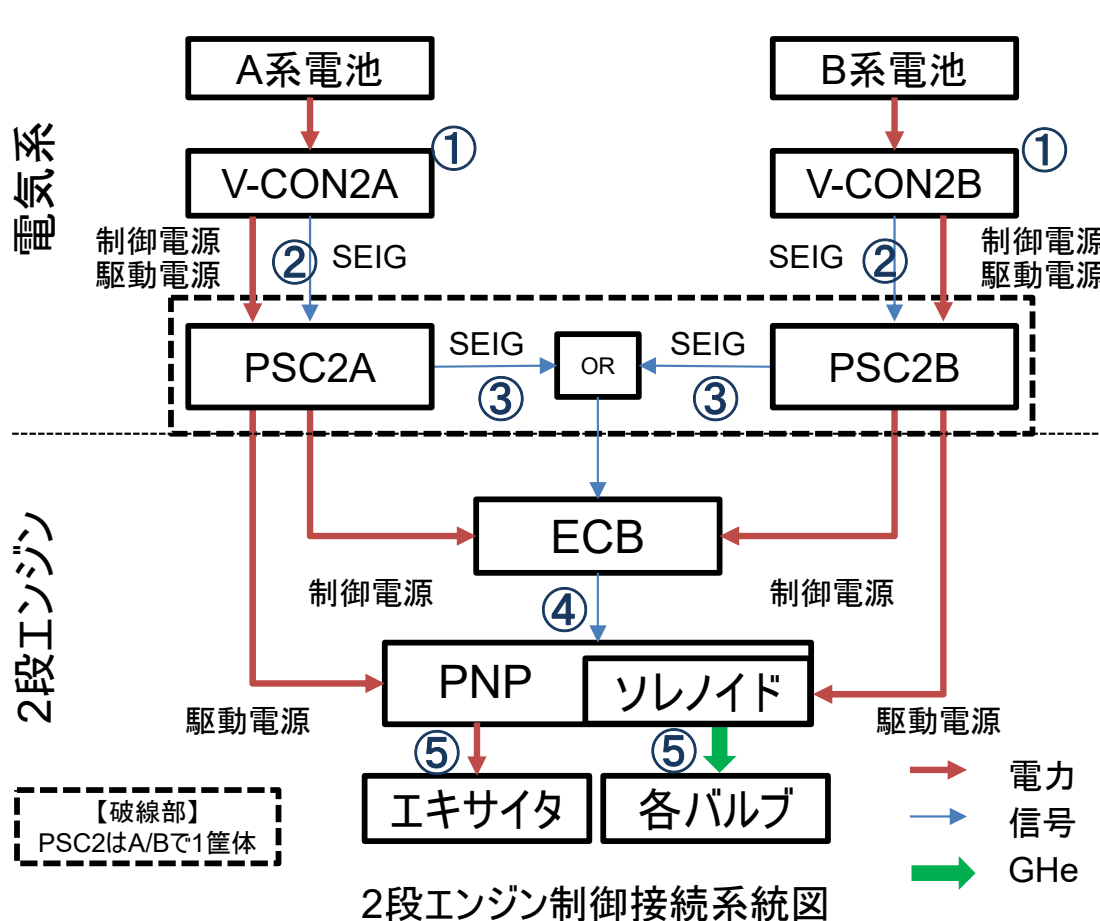
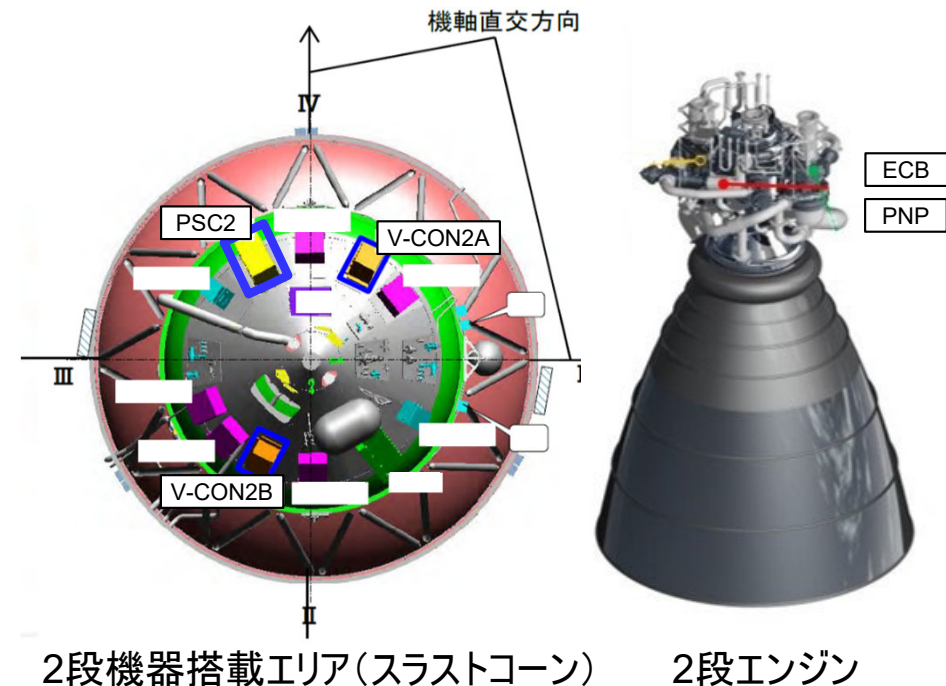
1-4-1 1段/2段分離後の2段エンジン着火シーケンス(再掲)

- ① 2段機体制御コントローラ(V-CON2A/2B)が1段/2段分離を検知
- ② その後、2段推進系コントローラ(PSC2)へ2段エンジンの着火信号(SEIG)を出力
- ③ PSC2はそれを受けて2段エンジンのコントロールボックス(ECB)へSEIGを出力
- ④ ECBがSEIGを受けた後、ニューマティックパッケージ(PNP)に駆動を指示
- ⑤ PNPは指示に基づき、各エンジンバルブおよび点火器のエキサイタスパークプラグを駆動

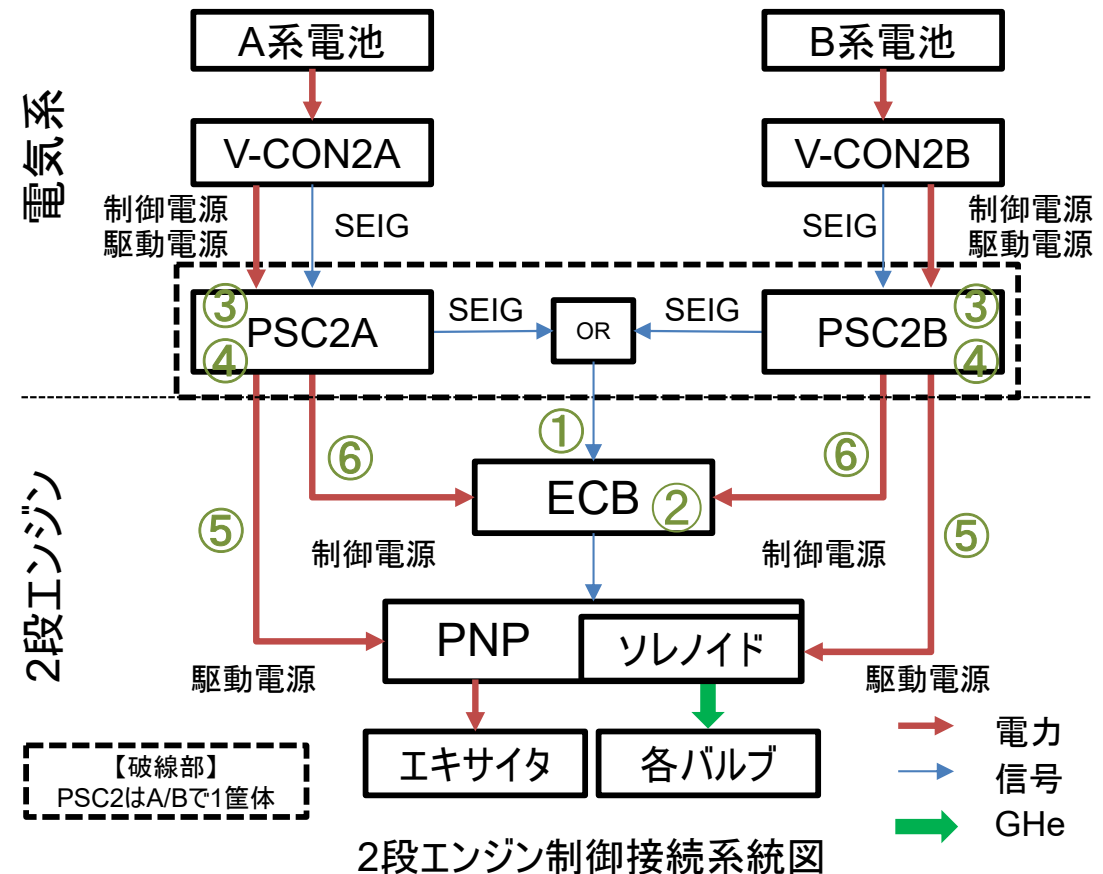
1-4-2 SEIG近傍のテレメータデータ確認状況(再掲)

- テレメータデータにより以下を確認
 - SEIGまでECB/PNP経由の各バルブの制御は正常。
 - PSC2がECBに対してSEIGを送信【①】。その後ECBがPSC2からSEIGを受信したことを確認【②】。
(ここまでは正常動作)
 - ECBがSEIGを受信した直後、PSC2でA系/B系共にエンジン駆動電圧/電流異常を示す機器BIT (Built-In Test:組込み自己診断プログラム)において異常【③】を検知したため、下流機器への電源供給を遮断【④】。
 - 同時にA系からB系に冗長切替
 - 同時にPNPに対して供給する駆動電圧がA系、B系共に下降【⑤】した(なお、ECBの制御電圧は正常【⑥】)。
 - その後エンジンバルブの作動は確認されず、エンジンは着火しなかった。

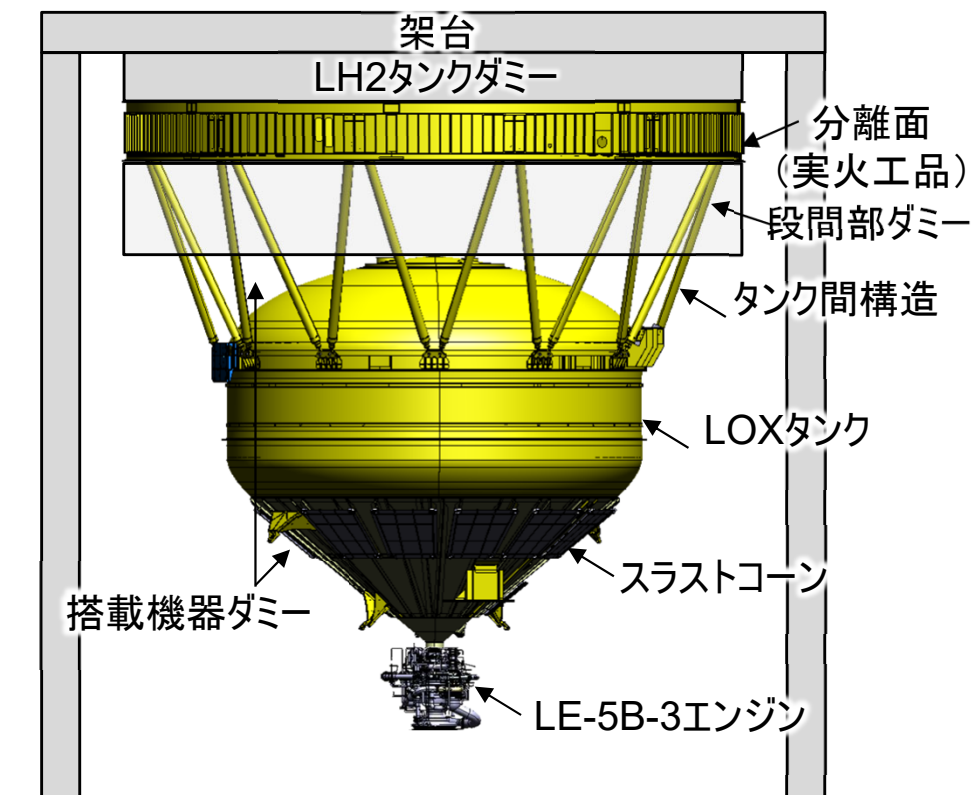
試験コンフィギュレーション

- フライト時の1/2段分離時の衝撃レベルが、分離面（衝撃源）では規定値内であったが、2段機体各部で計測した衝撃レベルが、環境条件規定値を超過
- フライトデータおよび実機の2段機体を用いた衝撃伝達特性の検証試験結果をもとに推算したエンジン電気系コンポーネントの衝撃レベルは開発時の衝撃レベル以下であり、1/2段分離時の衝撃が、単独で短絡・地絡の原因となったとは考えにくい状況である。ただし、衝撃レベルや分離に伴う事象の詳細な検証について継続して検討してきた。
- 検討の結果、開発時には実施していなかった、タンク間構造以下の構造体を含めた実機相当の2段機体及び実火工品を使用した1/2段分離試験を行い、以下を直接確認することとした。
 - ① 実火工品作動時の2段各部の衝撃レベル
 - ② システムレベルの1/2段分離関連の故障モード（未知の故障シナリオの抽出と検証を含む）

なお、本試験の結果も踏まえ、搭載機器への衝撃緩和対策等を行うことが考えられることから、その検証のため、搭載機器ダミーを増やすなど模擬度を向上させた実機大1/2段分離試験の実施も計画している。

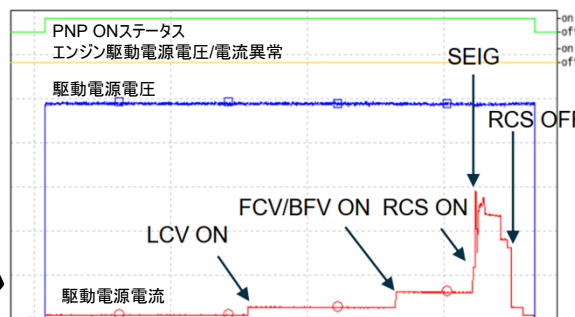
再現試験TLMデータ

- ・電流電圧：短絡・地絡を示す傾向無し
- ・28V駆動系電源：負荷変動に応じて変動（＝フライトデータと同等）
- ・シーケンス：計画したシーケンスが実施されたことをテレメトリデータから確認
- ・異常：シーケンス終了まで異常がないことを確認
