資料48-1
科学技術・学術審議会
研究計画・評価分科会
宇宙開発利用部会
調査・安全小委員会
(第48回) 2023.6.22

H3ロケット試験機1号機 打上げ失敗原因調査状況

2023年6月22日
宇宙航空研究開発機構
宇宙輸送技術部門
事業推進部 部長 佐藤寿晃
H3プロジェクトチーム プロジェクトマネージャ 岡田匡史

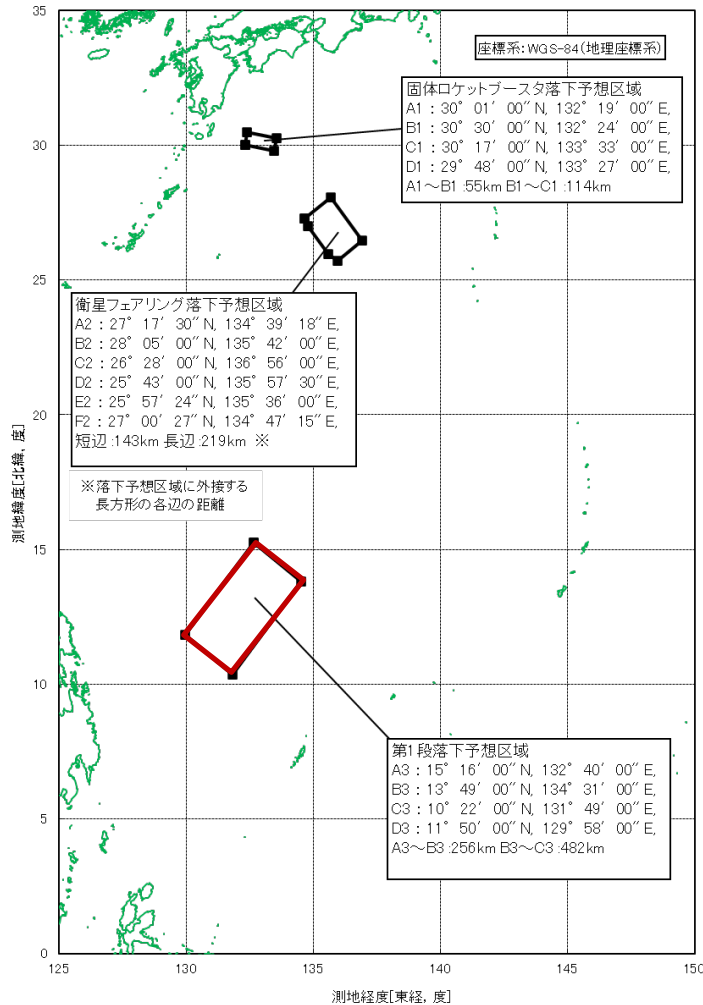
飛行計画に基づく投棄物落下予想区域

- 指令破壊後の破片は、予め計画された第1段落下予想区域内に落下したものと解析。

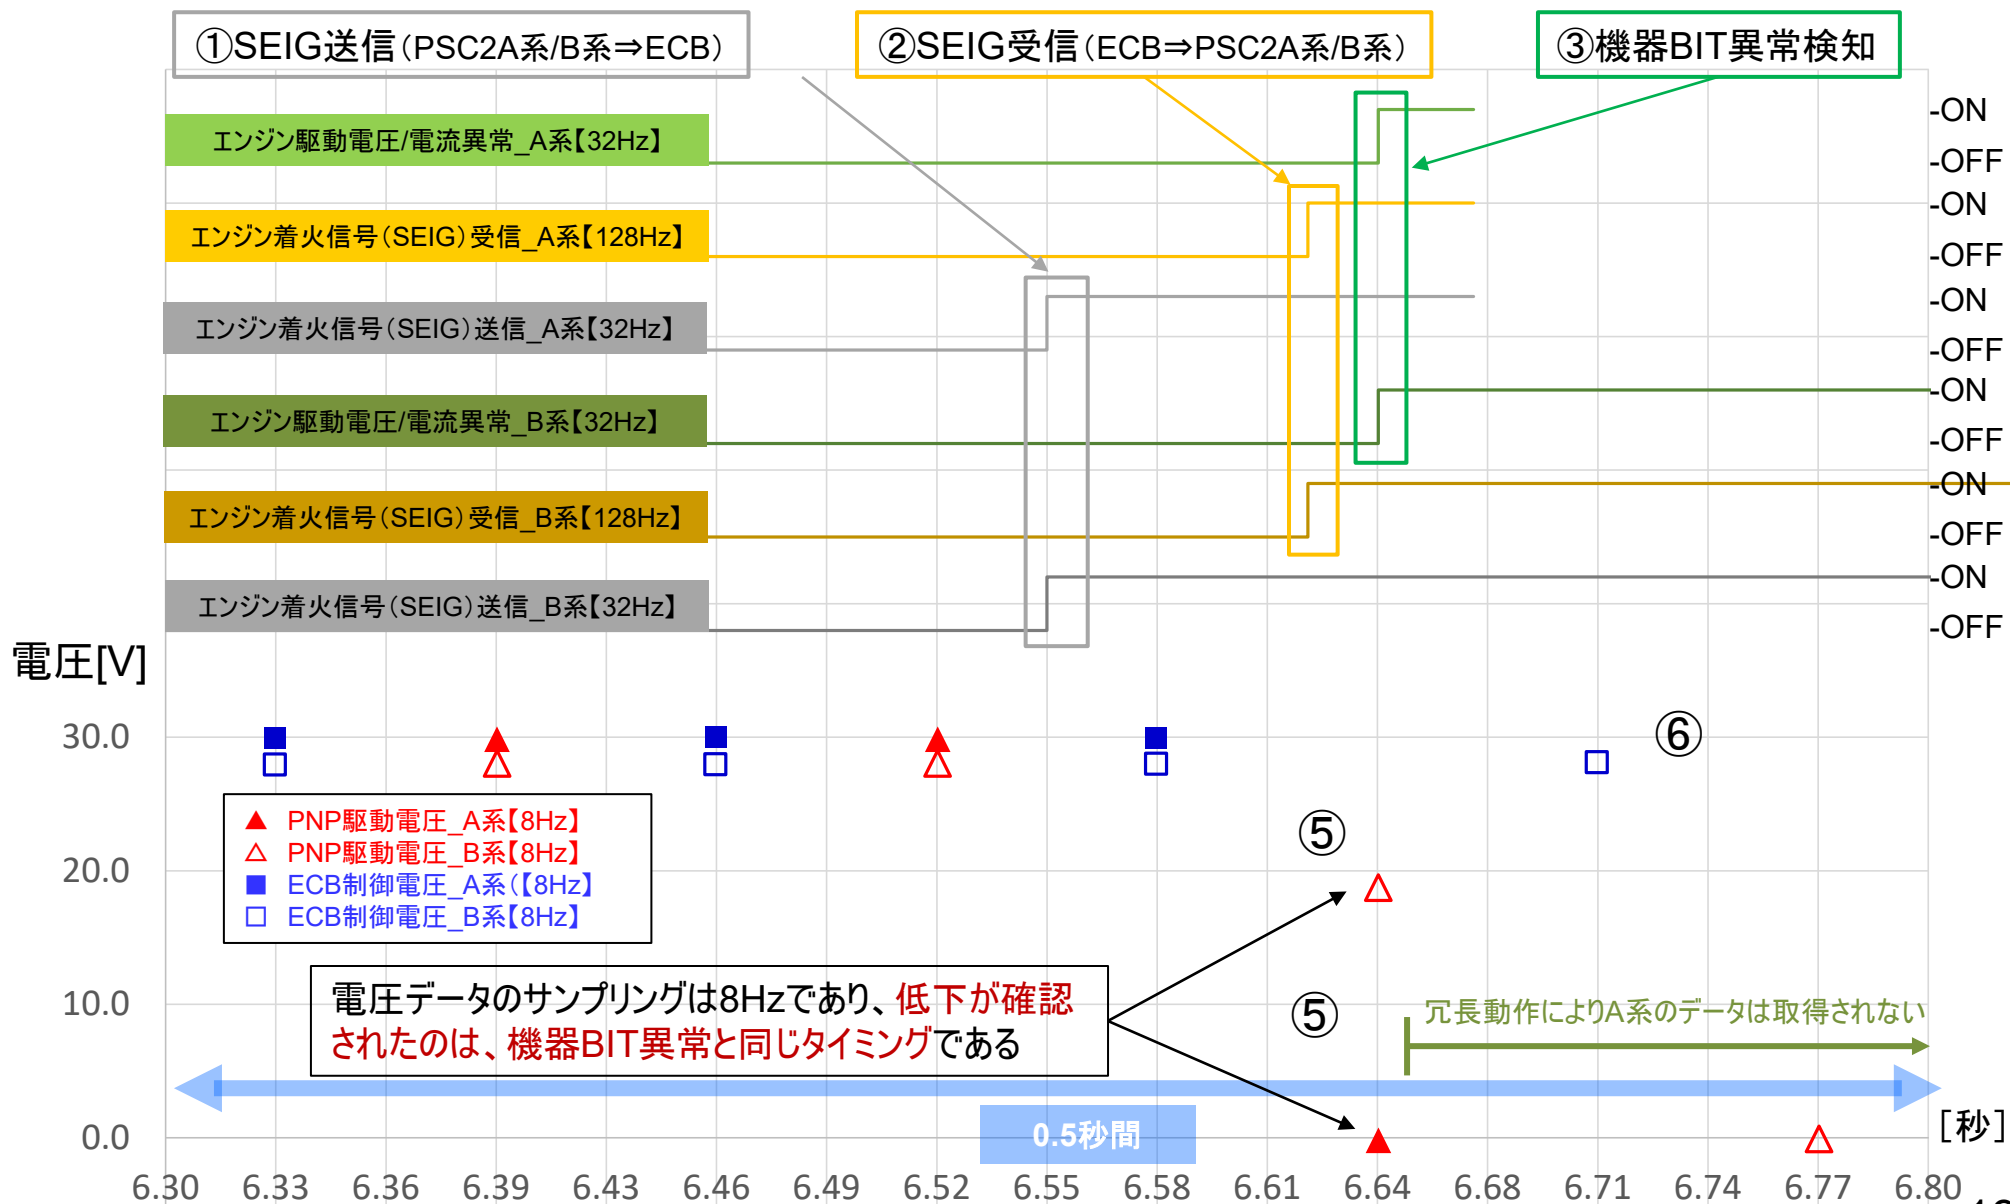
1-4-3 SEIG近傍のテレメータデータ確認状況(再掲)

- 右図の通り、エキサイタONからA系過電流検知開始までには時間差(10ms程度)がある。
- このことから、**SEIG前に完全に短絡/地絡していた故障モードは、要因ではないと評価した。**

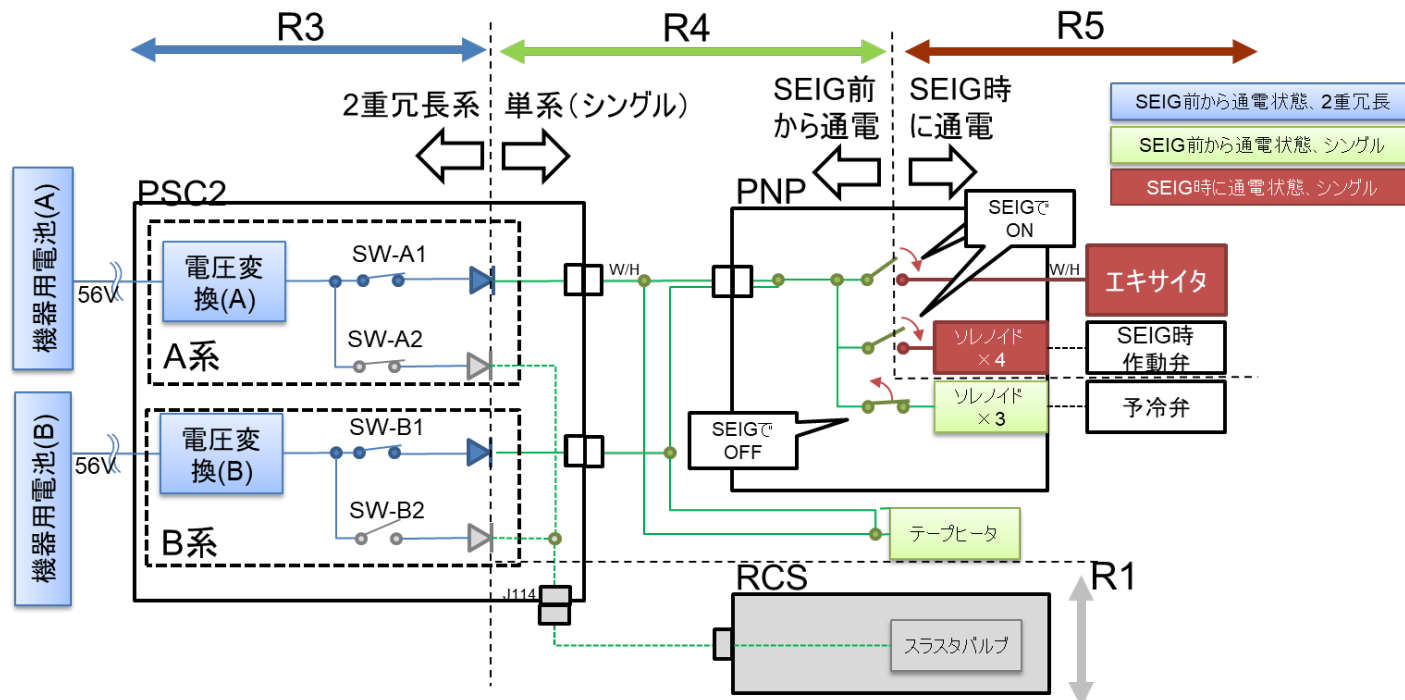
■ ②A/B系の二重故障に至る故障モードの評価方針

- 二重故障のモードを以下に分類し網羅的に抽出
 - 同一要因(設計が同一)でA/B系の故障が生じるモード
 - 連成要因でA/B系の故障が生じるモード
 - » PSC2と電氣的に繋がっている系統内の連鎖
 - » 上記以外の外部も含む連鎖
- 故障モードを説明可能なシナリオを抽出し、フライトデータ、解析、試験等にて検証
