資料51-1
科学技術・学術審議会
研究計画・評価分科会
宇宙開発利用部会
調査・安全小委員会
(第51回) 2023.9.25

H3ロケット試験機1号機 打上げ失敗原因調査状況

2023年9月25日
宇宙航空研究開発機構
宇宙輸送技術部門
事業推進部 部長 佐藤寿晃
H3プロジェクトチーム プロジェクトマネージャ 岡田匡史

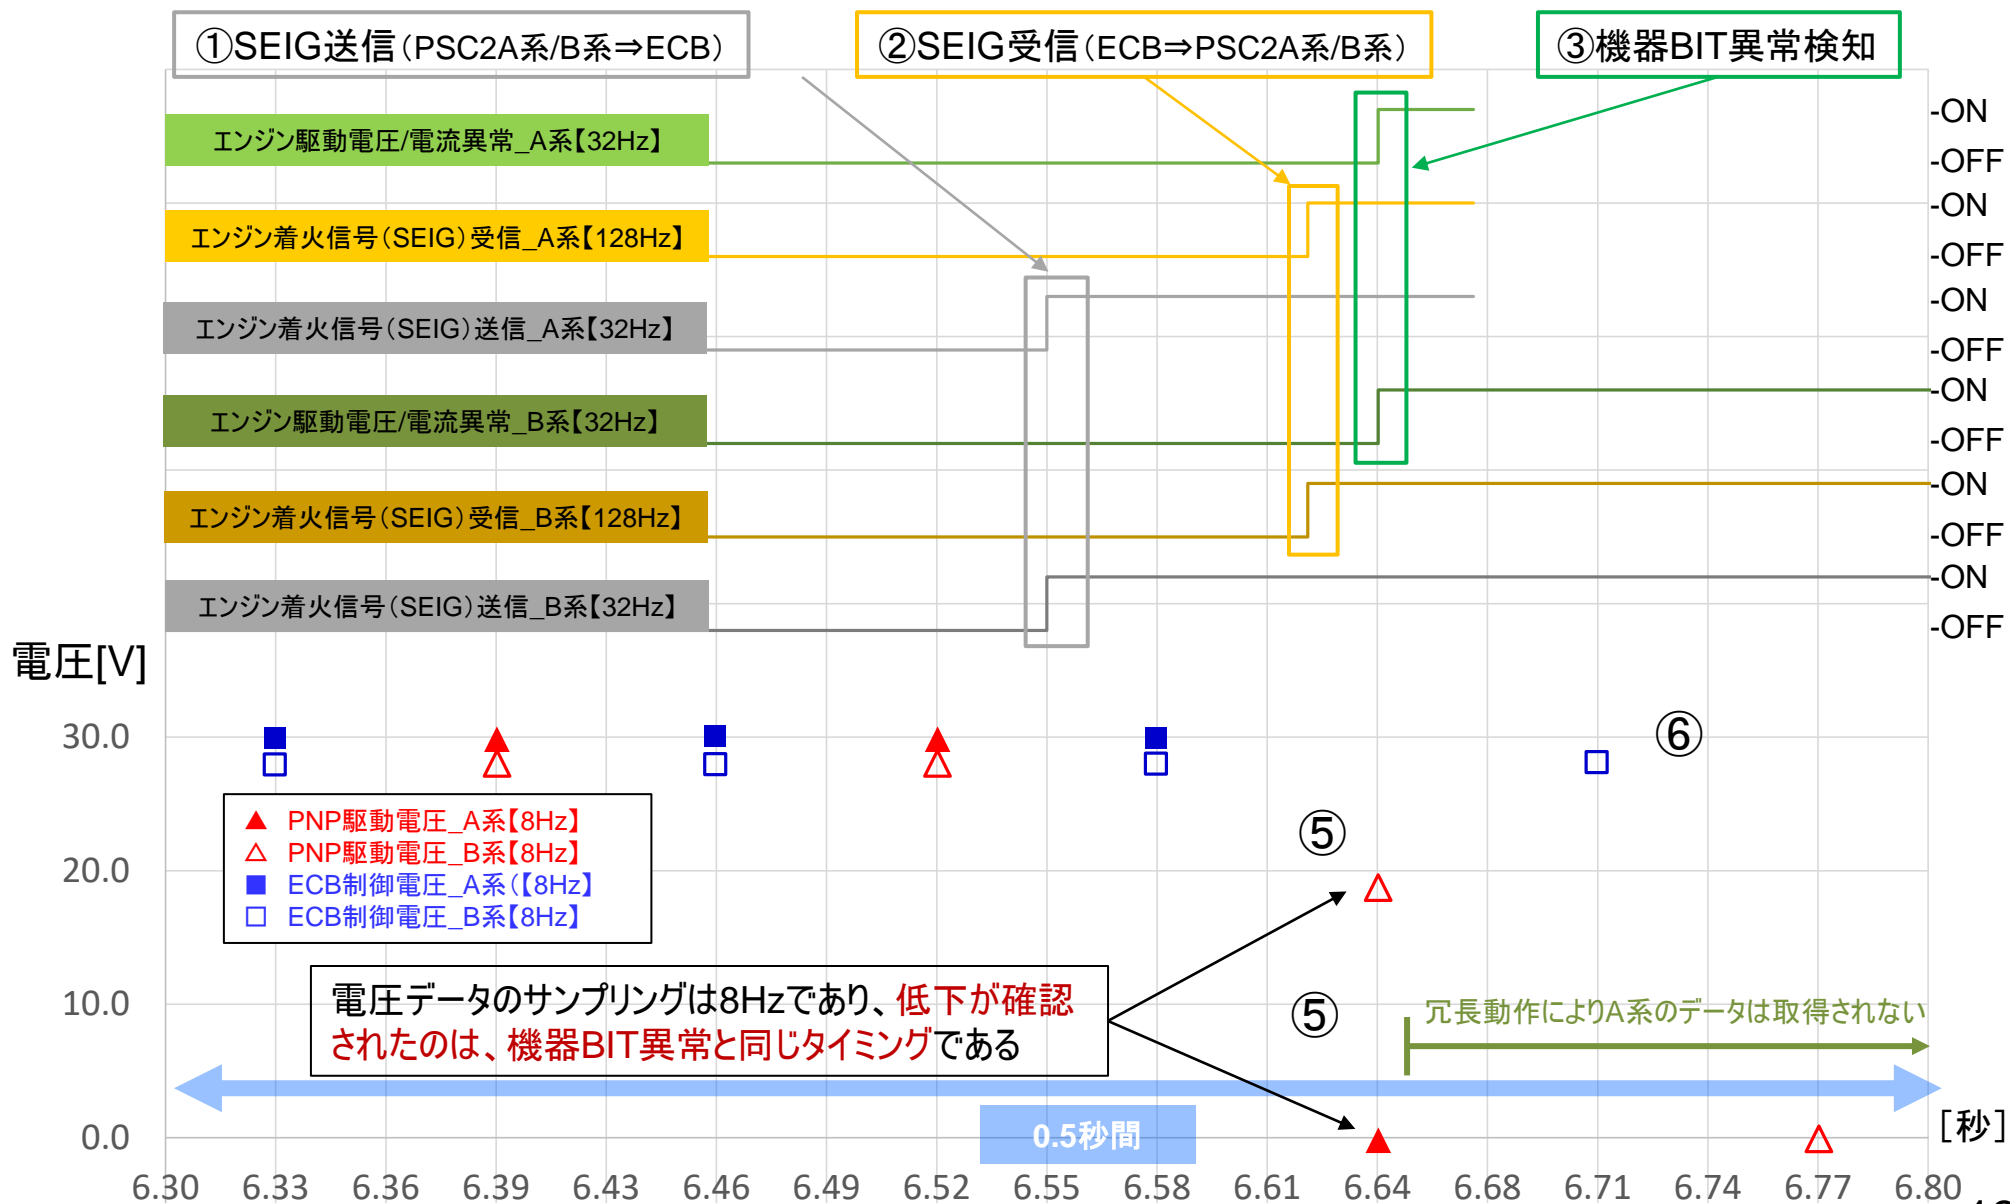
1-4-3 SEIG近傍のテレメータデータ確認状況(再掲)

- 1段/2段分離を検知したのち、機体側から2段エンジンへ着火指示(SEIG)を送り、2段エンジン側がSEIGを受信したことを確認した。
- SEIG付近で、電源系統の異常を確認した。

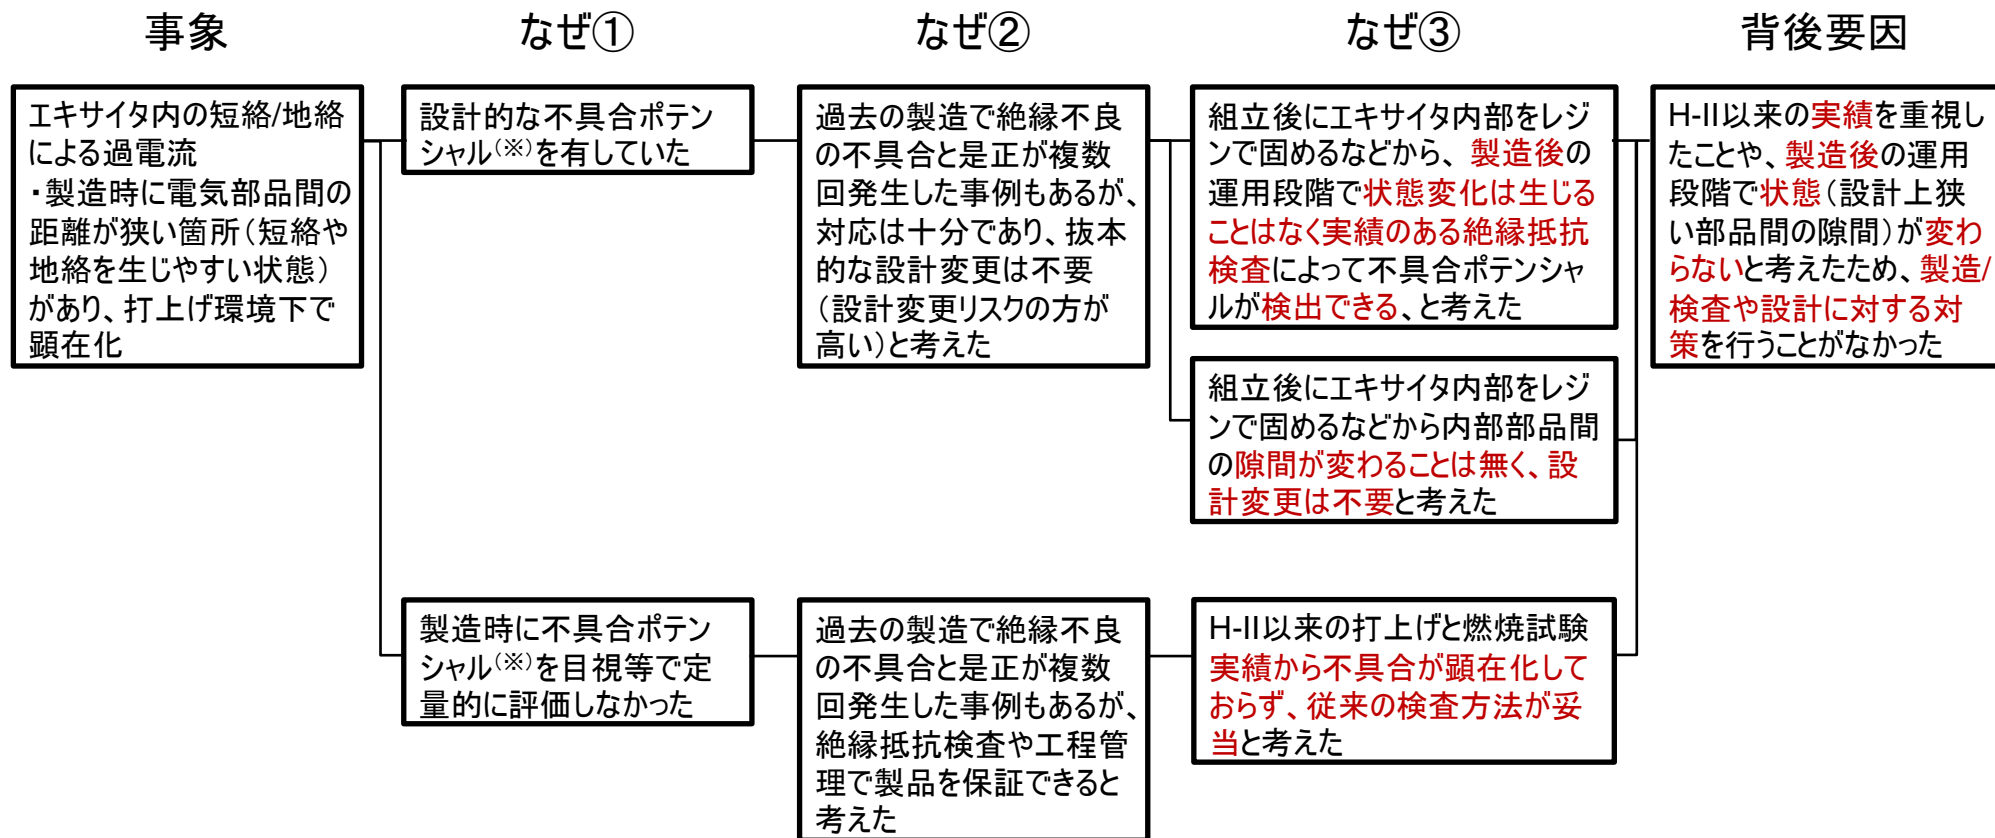
■ 背後要因分析① エキサイタ内部で軽微な短絡、SEIG後に完全に短絡

(※) 狭小なエリアに組み込む必要があり、短絡/地絡の可能性のある隙間

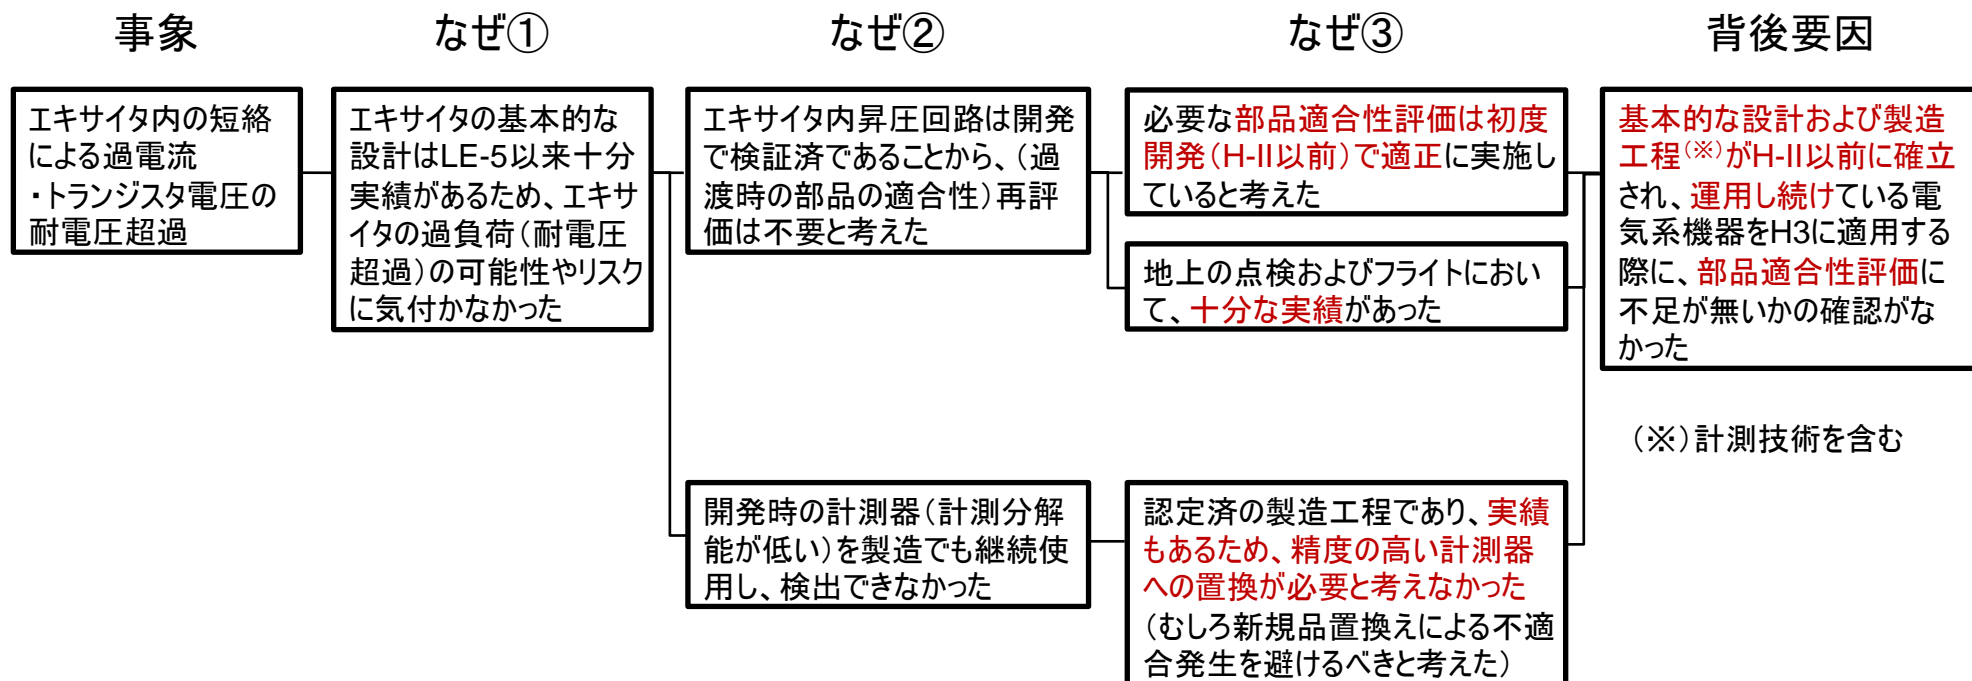
■ 背後要因分析② エキサイタへの通電で過電流状態が発生

エキサイタ内部の電氣的動作によるトランジスタの破損メカニズムの詳細解析・検証を行ったが、故障の再現には至っていない。一方、試験の結果、部品定格を超過している電圧を確認しており、要因になり得ると評価。対策として、**部品選別により電圧を定格内**とする。(5月25日の調査・安全小委員会にて説明)

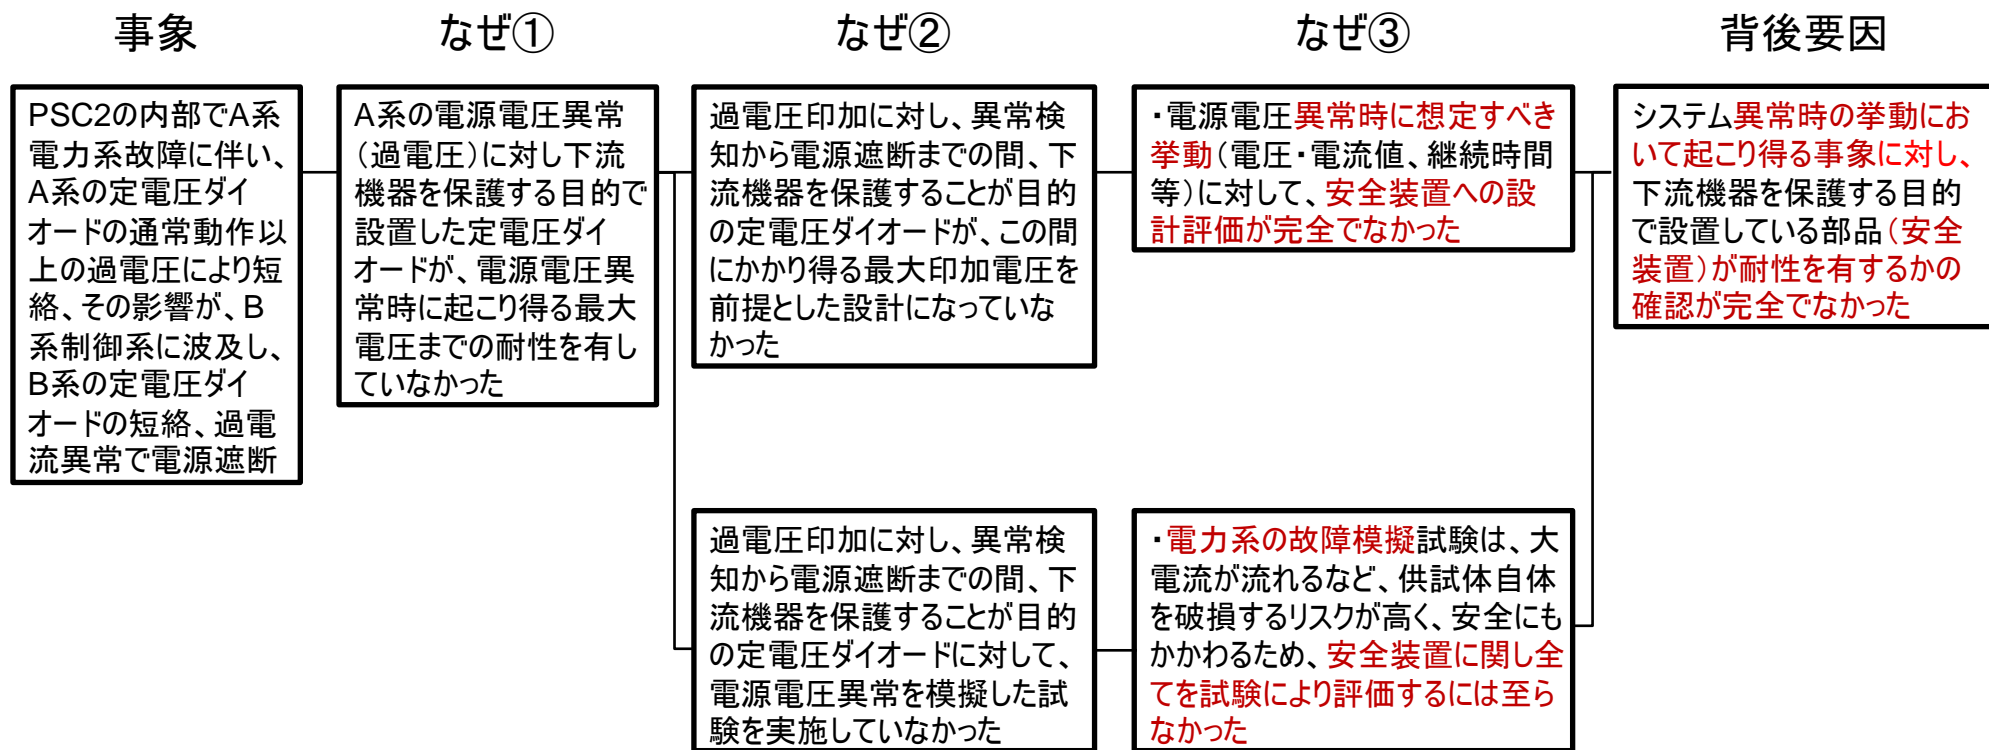
■ 背後要因分析③ PSC2 A系内部での過電流、その後B系への伝搬

PSC2A系の内部で定電圧ダイオードが短絡故障し過電流が生じた場合に、B系に伝搬するメカニズムが存在することを試験および詳細評価にて確認した。対策として**定電圧ダイオードを取り除き、B系への伝搬を防止**する策を追加設定した。

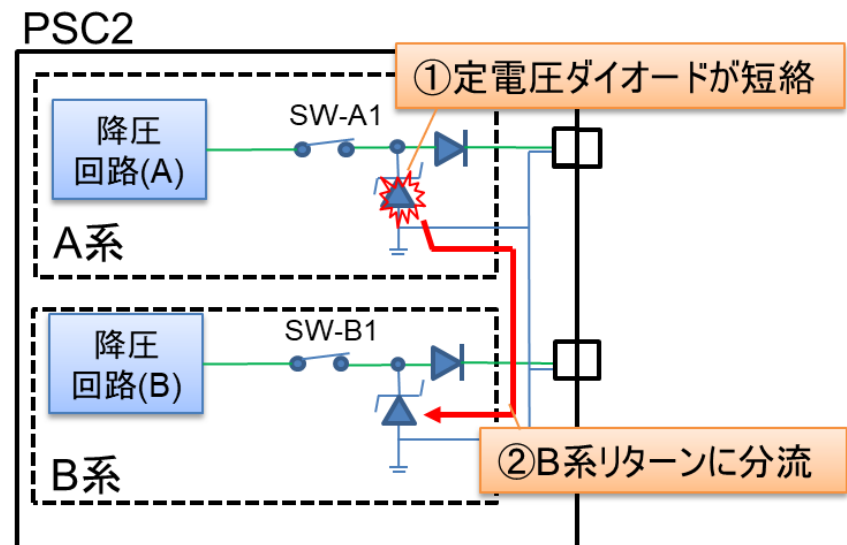
シミュレーションによるB系駆動電源リターンの電圧波形

- PSC2からエンジン駆動電源を供給する降圧回路が不安定になることを起点に、A系の定電圧ダイオードの短絡からB系に故障が伝搬するメカニズムをシミュレーションを用いて評価した。
- A系の定電圧ダイオードが何らかの理由で短絡した場合、短絡時に生じる電流がA系のリターンラインからB系の駆動電源のリターンラインに分流し、**B系駆動電源のリターン電位を変動させる過渡事象**(約0.2ms間、最大45.1v)が生じ得ることを**シミュレーションで確認した**。
