既存鉄筋コンクリート造建築物の 調査・診断・余命予測・補修の現状

野口貴文(東京大学)

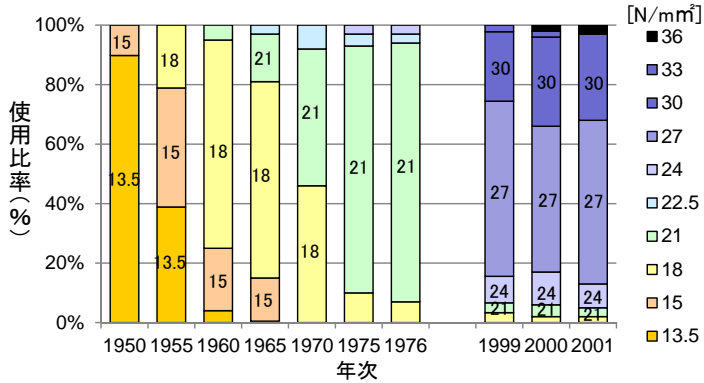
コンクリートの設計基準強度の年次別使用比率

※東京都に建築された建築物に使用された設計基準強度の推移

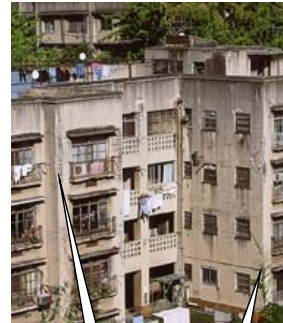
外壁劣化状況 (1934年竣工)

建物出隅部でのコンクリート剥落・鉄筋露出

- ・上表のとおり、コア調査の結果、コンクリートの圧縮強度の低下は見られない。
- ・建物出隅部等では、コンクリートが剥落し、鉄筋の露出がみられる。
- ・コンクリートの密実な部分の中性化は、現在のコンクリートと同程度の進行状況。

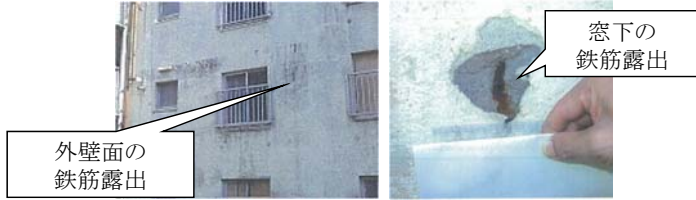
経年によりコンクリートが剥離し、外壁面の鉄筋が露出している事例

外壁面の鉄筋露出

窓下の鉄筋露出

(1956年竣工、設計基準強度18N/mm²、計画修繕が行われていない物件)

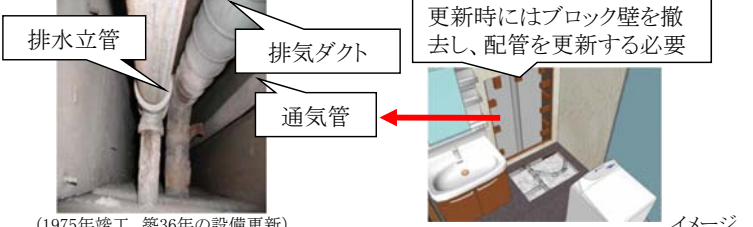
排水立管を住宅専用部内のコンクリートダクト内に設置した事例

排水立管

排気ダクト

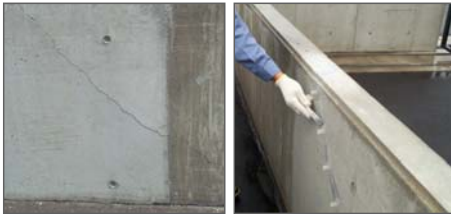
中性化が鉄筋位置に至らない状態で、外壁の一部にひび割れが見られる段階

注入工法による補修

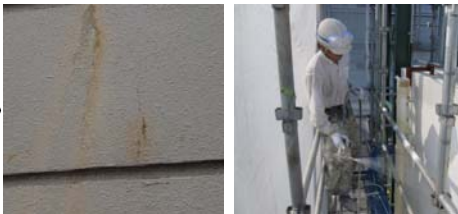
中性化が少数の鉄筋位置に至り、外壁の一部にさび汁を伴うひび割れが見られる段階

表面被覆工法による補修

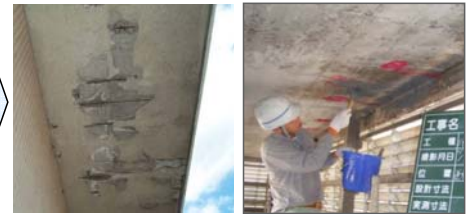
中性化が多数の鉄筋位置に至り、外壁の各所でコンクリートが剥落し、鉄筋が露出している段階

断面修復工法による補修

経年によるコンクリート中性化の進行にともない、ひび割れ・鉄筋腐食・コンクリート剥落等の補修範囲は広くなり、改修費用も高額になる。

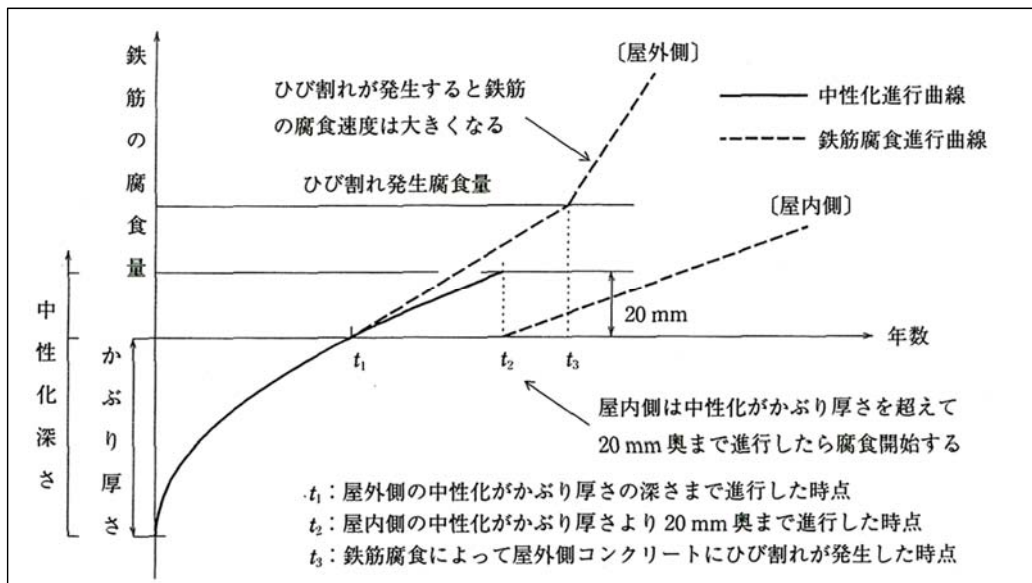
コンクリートの中性化と鉄筋腐食の関係

- ・経年により、鉄筋の位置までコンクリートの中性化が進行すると鉄筋が腐食を始め、やがてかぶりコンクリートに鉄筋の位置に沿ったひび割れが発生する。
- ・ひび割れが発生すると、屋外側の鉄筋の腐食速度は大きくなり劣化が急速に進行する。

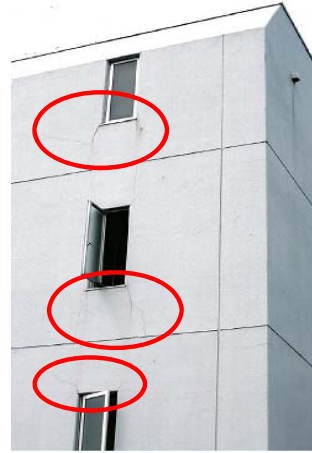
乾燥収縮によるひび割れの例
(窓の隅角部のひび割れ)

乾燥収縮等によるひび割れから劣化因子が侵入し、鉄筋が腐食し、劣化が進展するタイプ

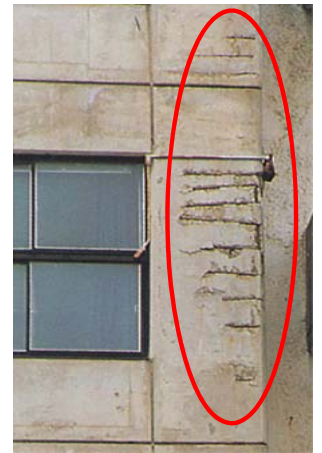
中性化によるひび割れの例
(鉄筋に沿ったひび割れ)

中性化や塩害などの原因で鉄筋が腐食し、鉄筋腐食の進行に伴って、ひび割れが発生・拡大し、劣化がさらに進展するタイプ

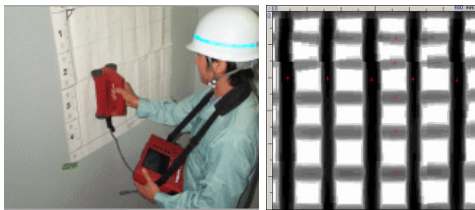
電磁誘導法による鉄筋探査の例

鉄筋の調査技術 (電磁誘導法)

概要: コイルに交流電流を流し、インピーダンスの変化により、かぶり厚さを測定する。また、起電力の強弱を感知することで鉄筋位置が測定でき、さらに磁束の振幅の変化によって鉄筋径を推定する。

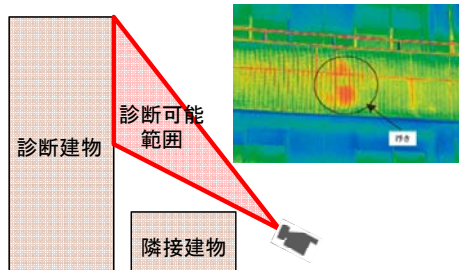
赤外線サーモグラフィ法による診断例と隣接建物による調査・診断範囲の制約

外壁タイル浮き・剥離診断技術 (赤外線サーモグラフィ法)

概要: 赤外線サーモグラフィカメラを使用して、外壁面の赤外線画像(熱画像)から、タイルやモルタルの浮き表層部の欠陥を検出する。

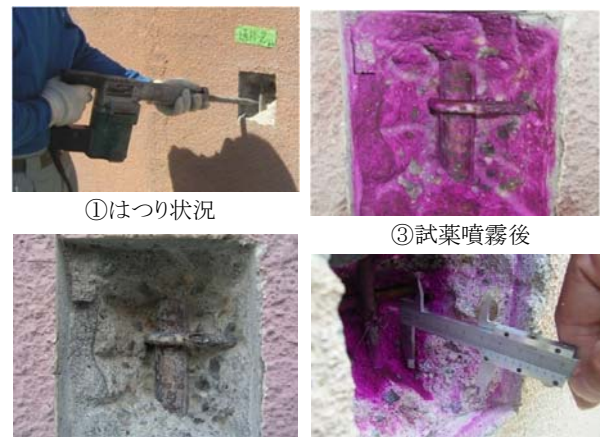
はつり調査による鉄筋コンクリート躯体の劣化度確認

②試薬噴霧前

④中性化深さの測定

まだ顕在化していない劣化についても、調査・診断によって早期に発見し、適切な補修を行う必要がある。例えば、外観のひび割れ調査において、鉄筋腐食が疑われる場合には、はつり調査を行って、鉄筋の腐食状況を直接確認するとともに、中性化深さの測定を実施する。

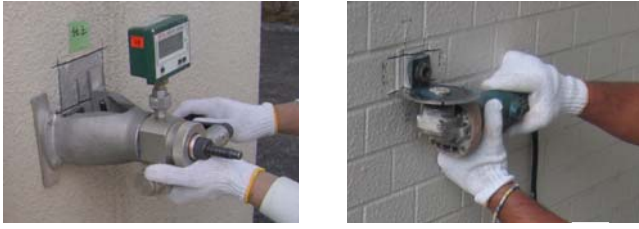
(2)仕上げ材の付着強度の評価

建研式引張試験器を用いて、試験個所に接着したアタッチメントに引張力を与え、仕上げ材の付着強度を測定

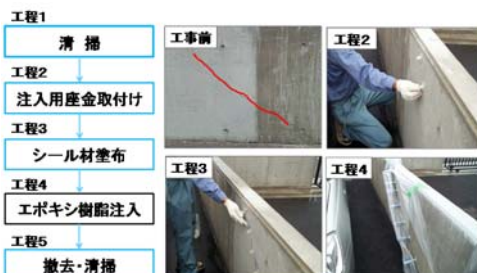
ひび割れの補修事例

コンクリートひび割れの改修 (注入工法)

ひび割れ部の条件(ひび割れ幅、挙動の有無、乾燥・湿潤)により、エポキシ樹脂やセメントスラリーなどの注入材を、注入器具を用いてひび割れ深部まで充填

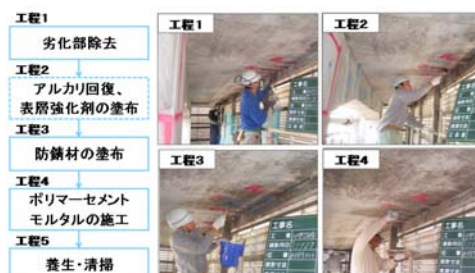
鉄筋腐食によるひび割れの補修事例

鉄筋腐食部の補修 (表面含浸工法・断面修復工法)

既存躯体の劣化部分を除去後、防せい処理し、ポリマーセメントモルタル等による断面修復を行った上で、表面被覆することで、その後の劣化進行を抑制

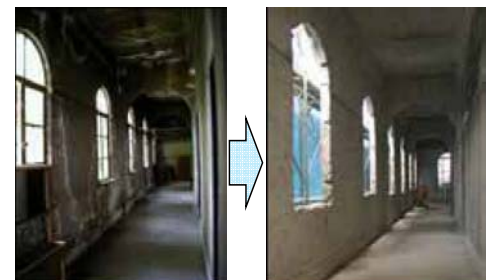
求道学舎(築後約80年)の躯体改修

中性化・欠損した躯体の修復 (再アルカリ化工法・断面修復工法)

既存躯体の劣部分を除去し、鉄筋の取り替えやひび割れを補修した後に、アルカリ含浸材の付与、ポリマーセメントモルタルの吹き付けなど、複数の材料を段階的に使用して耐久性を確保

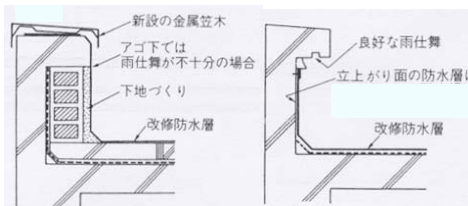
かぶせ工法による屋上防水改修 (アスファルト防水改修工法)

概要: 屋上防水の改修では、既存防水層を全面撤去せずに、防水補修・改修を上乘せしていく「かぶせ工法」が用いられることが多い。

保護防水の改修例

露出防水の改修例

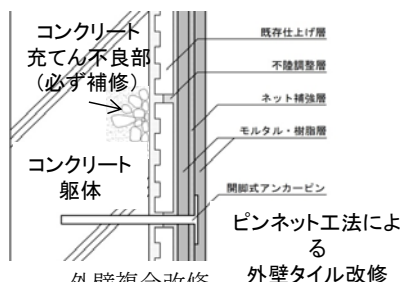
外壁複合改修 (躯体が健全であることが前提)

外壁タイル等の複合改修構工法 (ピンネット工法)

概要: タイル、モルタル塗り外壁において、繊維ネットをモルタルや樹脂で張付け、仕上げ材の剥落防止層を形成し、この層をアンカーピンで固定することで施工範囲全体の剥落を防止する。

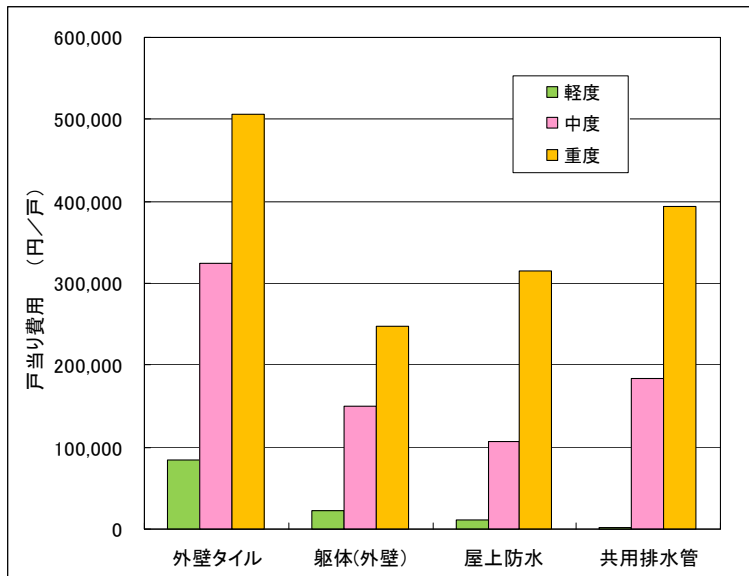
劣化度に対して適用される工法による概算改修工事費の試算 ※

2-4の①~④までで示したとおり、劣化状況が軽度⇒中度⇒重度へ進行することによって、
 ・単価の高い技術が必要となること
 ・補修すべき対象面積(幅・深さ)が増加すること
 になり改修費用は増大する。
 このため、劣化が重度になる前に、計画的に修繕を実施することが重要である。

左のグラフに対応する適用技術と補修範囲

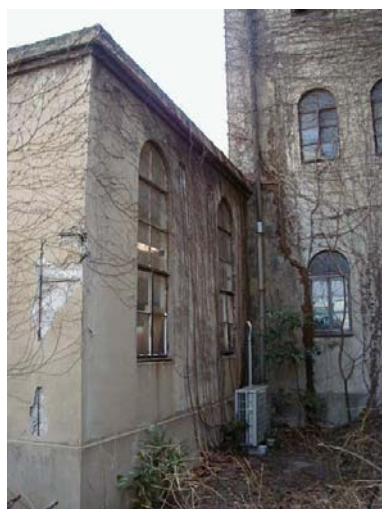
求道学舎(改修・再生)

高経年化した建物でも現在の技術によって再生は可能
(築後80年超の建築物を再生した事例)

- ・1926年に建設された武田五一設計による鉄筋コンクリート造3階の学生寮
- ・2009年に歴史的建物として後世まで残していくため再生
- ・コーポラティブ方式により建築物に用途変更
