学校施設の個別施設計画の進め方

I 学校施設白書(学校施設の現状と課題の把握)

Ⅱ 個別施設の診断・評価

Ⅲ 中長期保全計画の策定

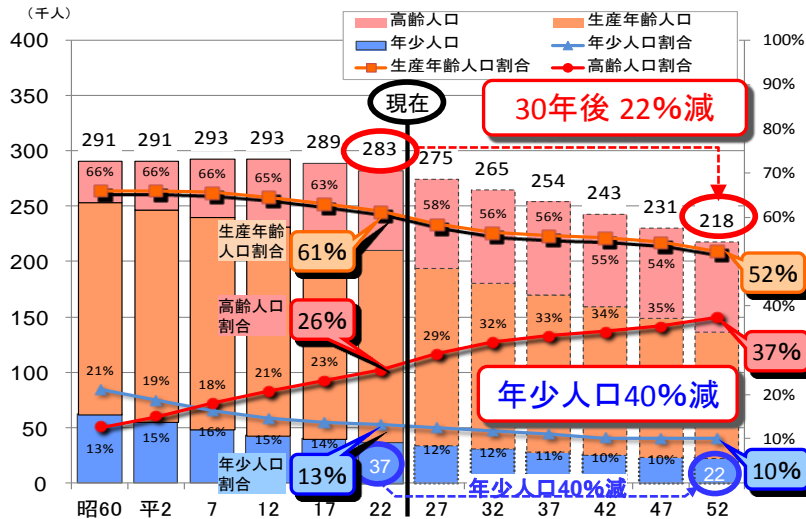
年齢階層別人口推移及び将来予測

今後人口が大きく減少
少子高齢化が急速に進展

今後30年間では、22%減少と、これまで以上に大きく減少すると予測。
年少人口は40%減少すると予測。
高齢者比率は37%まで増加し、公共施設サービスに対するニーズが変化する。

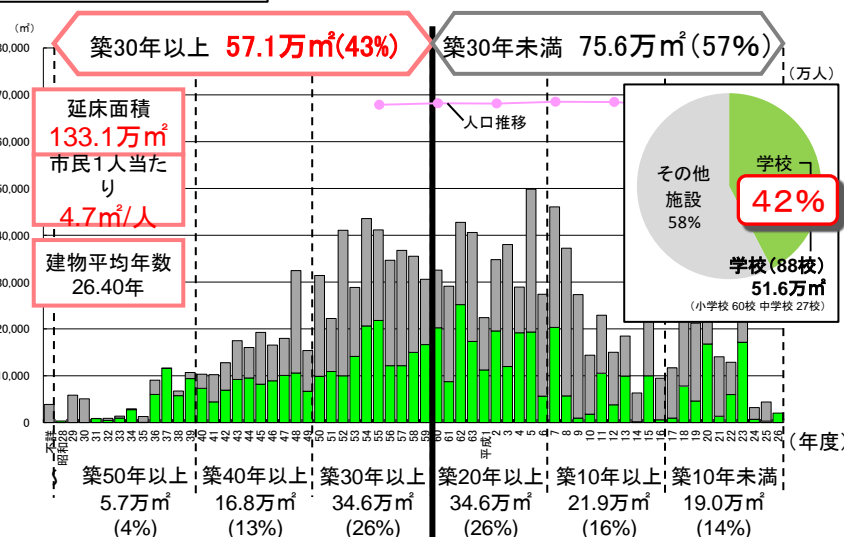
築年別の整備状況

非常に多くの施設を保有
市が保有する公共施設は、133.1万㎡、人口1人当たり4.7㎡と非常に多い。
学校は延52万㎡と全体の42%を占める。

老朽化が進展
築30年以上が57万㎡と全体の43%を占めている。
昭和36年(53年前)から建て始めており、老朽化が進行している。

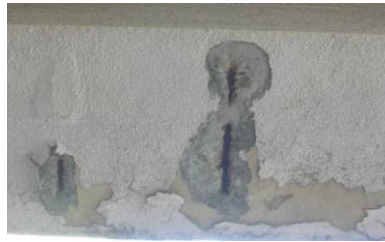
写真1 外壁の鉄筋露出

鉄筋コンクリートの劣化は、ひび割れやコンクリート片の落下といった状況となって表れ、日常安全性が損なわれるとともに、建物全体にわたる構造性能を損なうことにつながります。

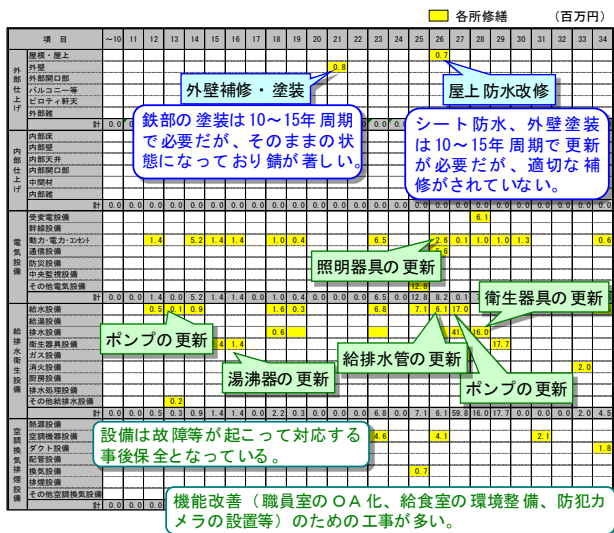
(これまでの維持管理のあり方)

故障や不具合が生じてから対症的に保全を行っている。

学校施設の多くはこれまで、施設担当者からの故障や不具合の連絡を受けてから対応するという「事後保全」だと思われます。これを計画的な保全に切り替え、劣化状況に応じて計画的な修繕を行うことで、建物を健全な状態に保つ必要があります。ライフサイクルコストを意識した維持修繕のあり方を設定する必要があります。

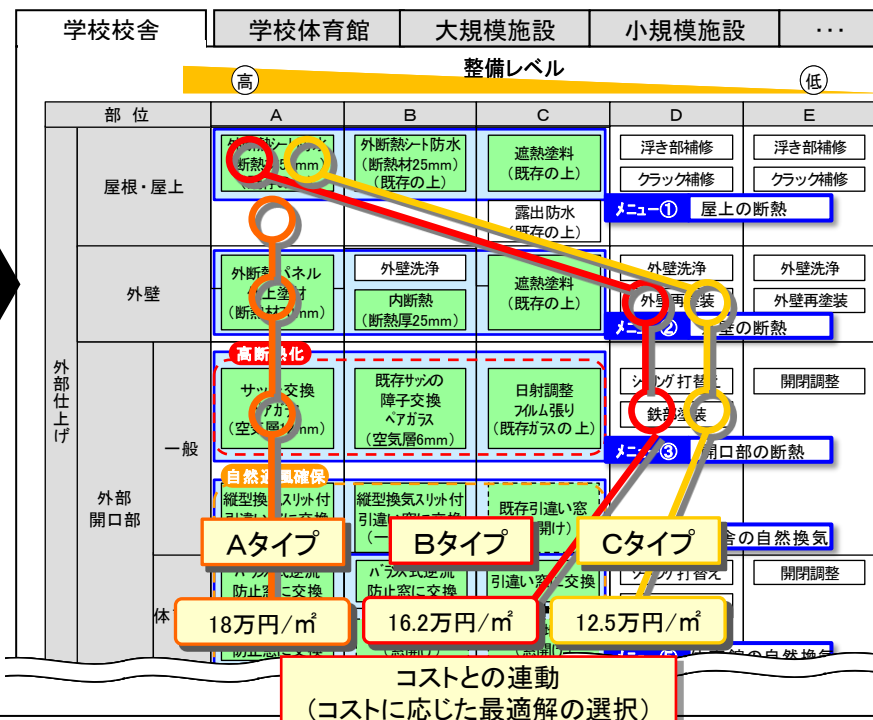
可変性	・機能向上・用途変更への対応 ・余裕を持たせた設計(機械室、配管スペース、階高、設計荷重)
更新性	・更新が容易な構造(設備機器・配管)
耐久性	・ライフサイクルコストを考慮した耐久性の高い仕様
メンテナンス性	・清掃・保守点検のしやすさ(足場やゴンドラの設置)
省エネ省資源	・再生可能エネルギーの活用 ・環境負荷低減に対応

建物に求める性能を部位ごとの整備レベルとして規定
