# 第2回作業部会における指摘事項への回答

独立行政法人日本原子力研究開発機構

1. 炉型と技術開発項目
2. 海外高温ガス炉の停止理由
3. 南アフリカPBMR、米国NGNPの状況

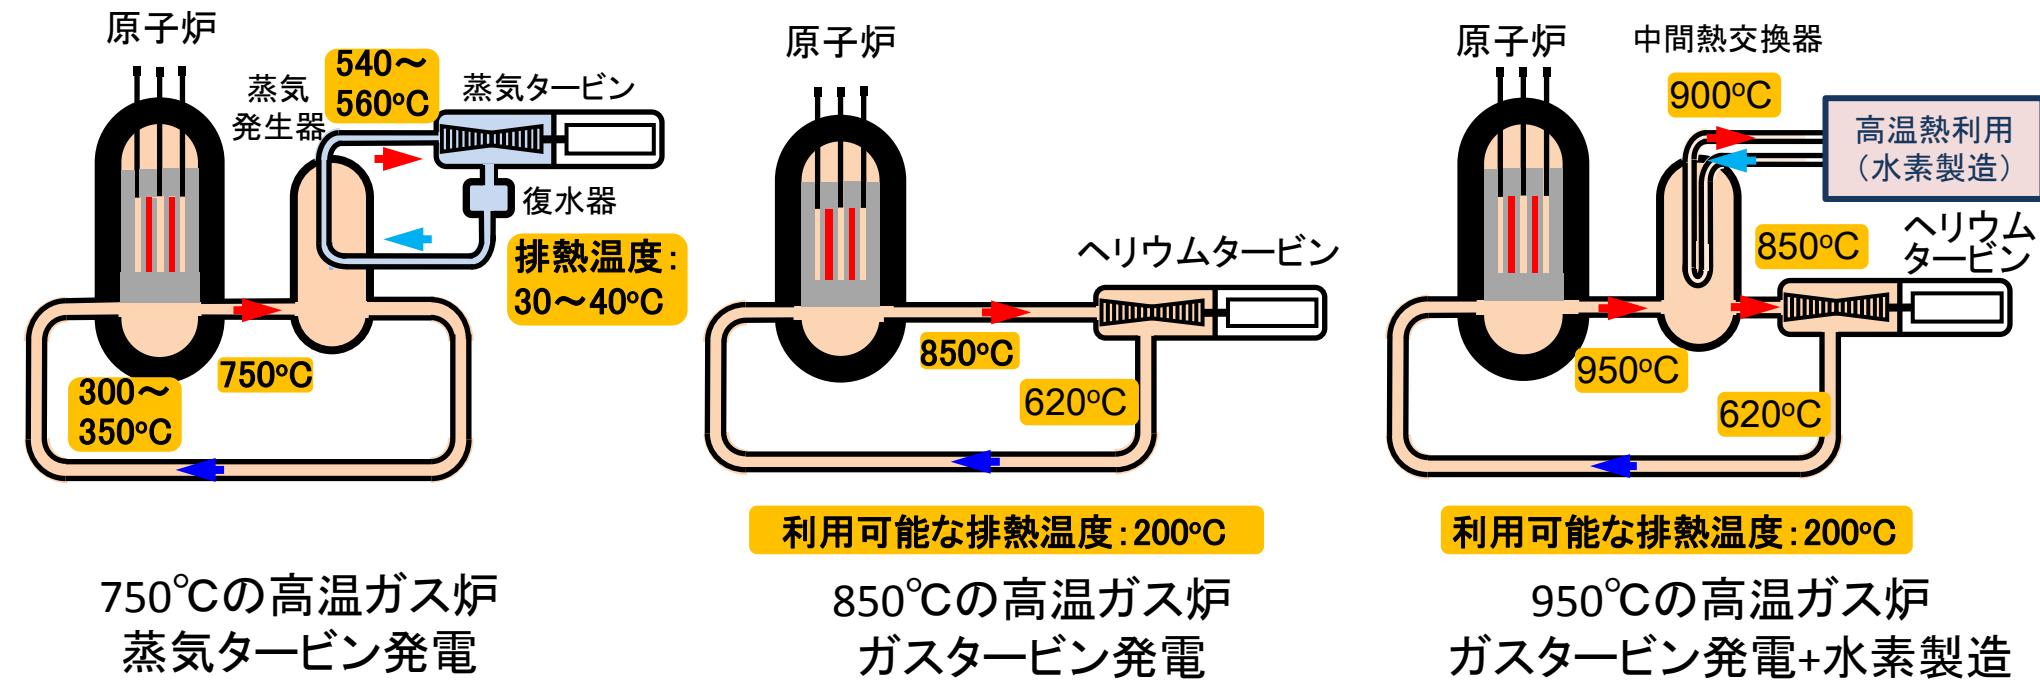
# 1-1 炉型と熱利用の形態

高温ガス炉の実用化に向けて、炉型(温度、出力、出力密度、燃焼度)の条件に対して、既に完成した技術と今後必要な技術開発等を示す。

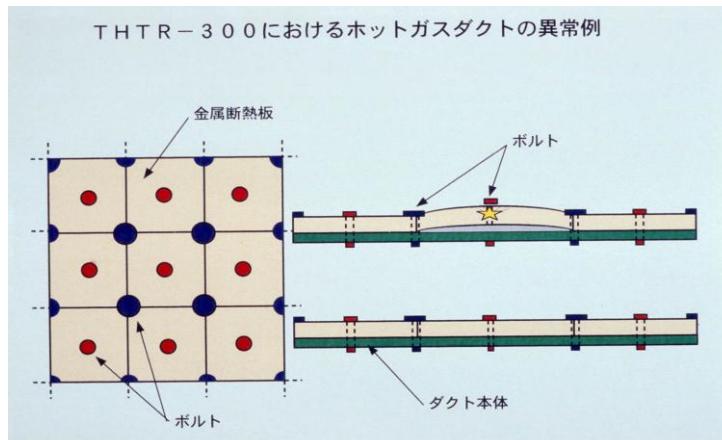
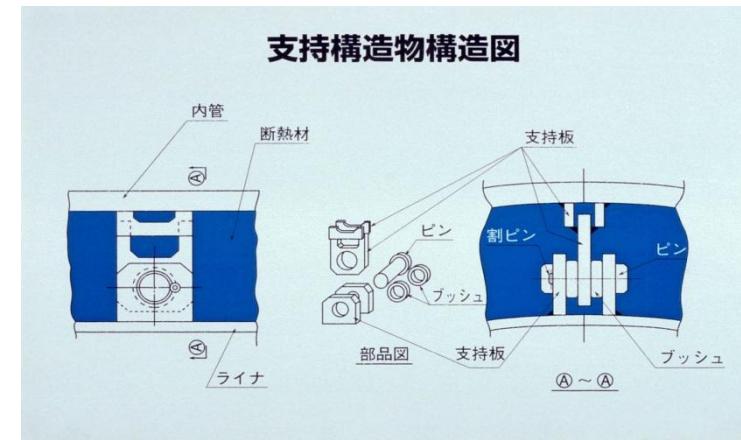
炉	故障等	HTTRへの反映内容
THTR-300 (ドイツ)	<p>球状燃料取出し管の冷却材流れ(燃料の流れと冷却材の流れが逆方向)による燃料球取出し不能</p> <p>制御棒の挿入による燃料球の多数破損</p> <p>高温ガスダクト内の金属断熱板中心部の留め具ボルトの頭の破損</p>	<p>燃料形状と燃料取扱設備が異なる。</p> <p>制御棒は制御棒案内ブロックに挿入し、燃料と接触しない。</p> <p>ボルトは使用せず、高温二重配管の周方向4カ所にライナ支持金具(支持板 ピン、ブッシュ)を使用。(ライナと内管の支持板に穴をあけ、細めのピンを通し、遊びを持たせて連結し、熱膨張を拘束せず、自重を支える。)</p>
