学校施設の長寿命化計画（個別計画） の進め方

ファインコラボレート研究所

1. 学校施設の現況

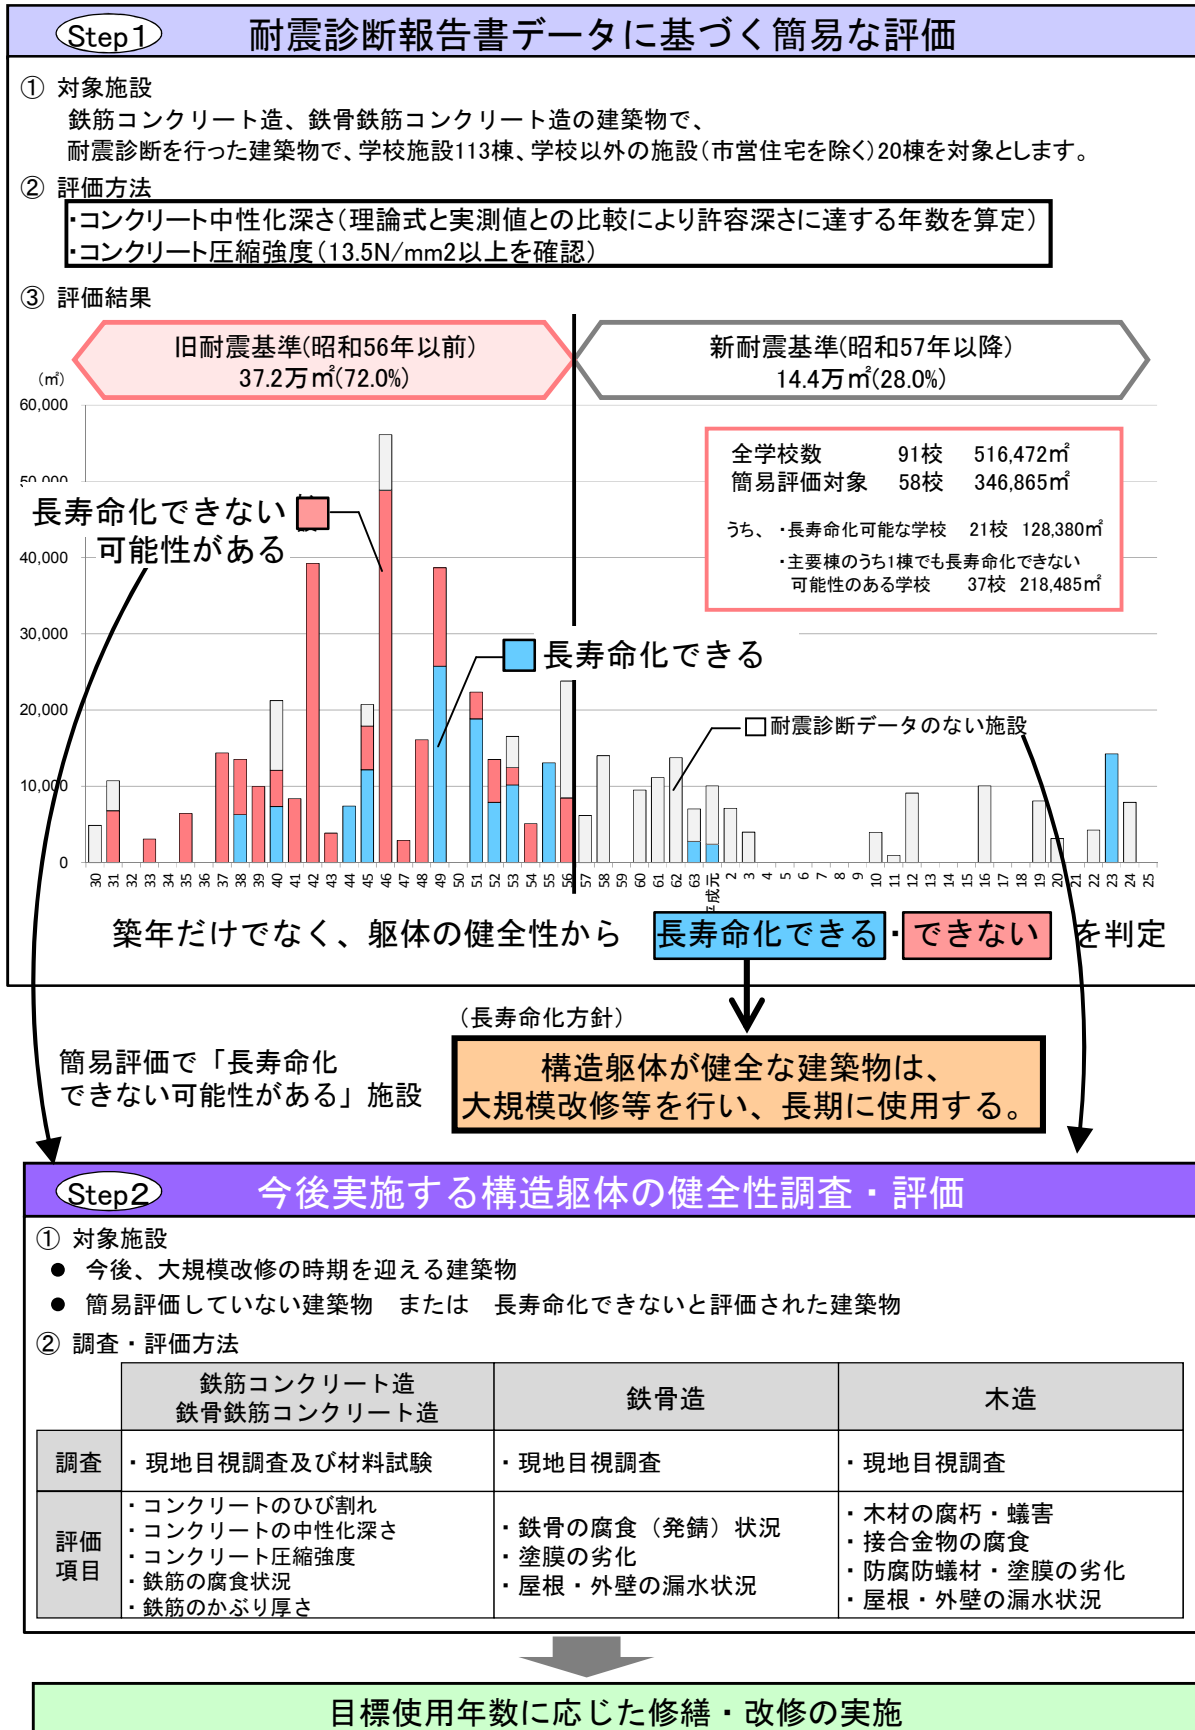
(1) 躯体の健全性把握

耐震診断等の既存データからコンクリートの圧縮強度や中性化の深さから簡易に評価し、問題のある施設には、新たに詳細な調査を行い、躯体の健全性を評価し、耐用年数を設定することで、改修の時期・改修内容の設定につなげます。
