イプシロンロケット6号機 不具合の背後要因分析・対策の補足

【本資料の位置づけ】

前回報告の「3-2.背後要因分析・対策の方向性」
に関して更なる検討を行ったもの

令和5(2023)年5月19日
宇宙航空研究開発機構

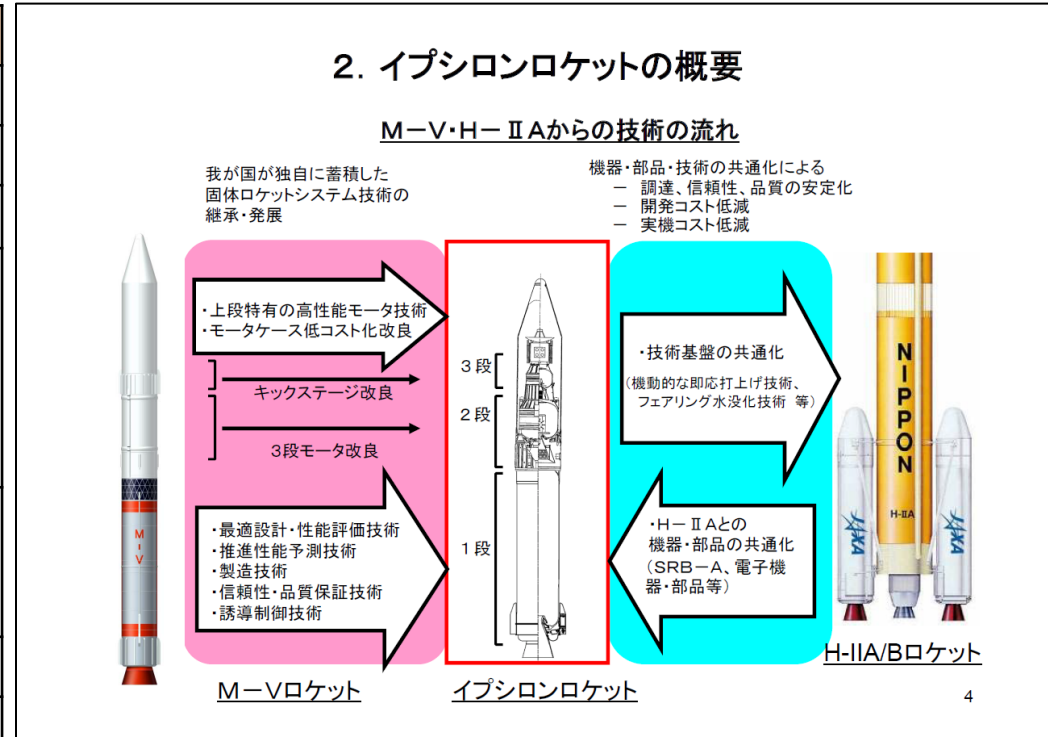
3-2-1. イプシロンロケットの技術活用方針(再掲)

- イプシロンロケットは、M-VとH-IIAで培った技術を最大限活用する方針としつつ、一部は機体仕様に応じて新規開発やフライト実績品を適用した開発を実施した。

項目	適用技術
フェアリング	✓ 新規開発(一部H-IIA技術活用)
PBS(*1)	✓ H-IIA技術
2段RCS	✓ フライト実績品
アピオニクス	✓ H-IIA技術(誘導制御計算機、計測通信系) ✓ M-V技術(フライトソフトウェア) ✓ 新規開発(電力電装系、搭載点検系)
構造	✓ M-V技術(段間構造、機器搭載構造) ✓ 新規開発(衛星分離部、等)
SMSJ(*2)	✓ 新規開発(一部M-V技術活用)
3段モータ	✓ M-V技術
2段モータ	✓ M-V技術
1段モータ	✓ H-IIA技術(SRB-A)

(*1)Post Boost Stage(小型液体推進系)
 (*2)Solid Motor Side Jet(姿勢制御用補助推進系)

科学技術・学術審議会研究計画・評価分科会宇宙開発利用部会(第9回)
 H25.4.4 資料9-5「イプシロンロケットの開発及び打上げ準備状況」より抜粋
